Relazione tecnico – scientifica di Valutazione del Rischio Biologico da batterio *Legionella*

associato all'impianto idro-sanitario in complesso edilizio ad uso abitativo sito in
via G. Marconi 24, Lana (BZ) - cod. edificio: A8HA8H

Committente: Ente proprietario IPES – WOBI (Istituto per l'edilizia sociale della Provincia Autonoma di Bolzano – Institut für den sozialen Wohnbau des Landes Südtirol)

Edizione seconda del 14/04/2020 - rinnovo della prima Edizione (febbraio 2012)

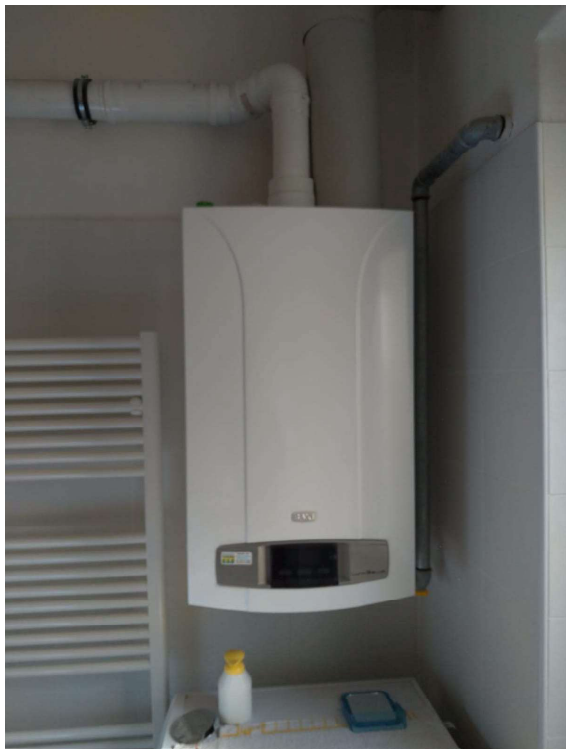
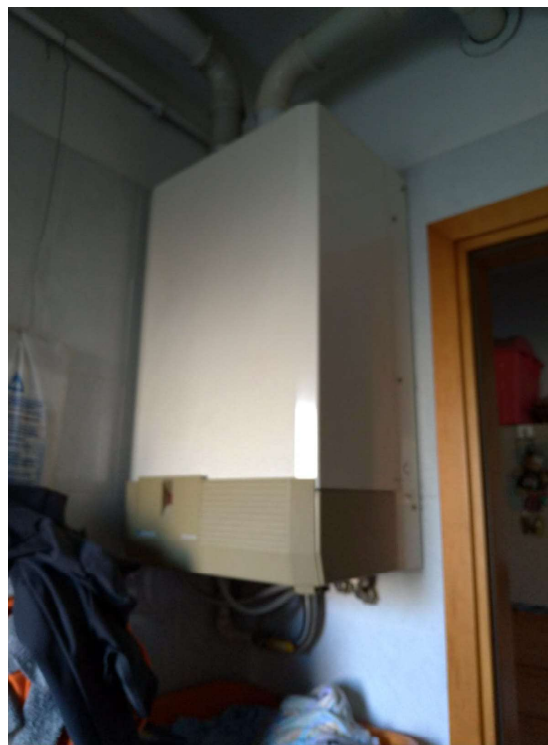
Gli impianti autonomi presenti all'interno dei due alloggi esaminati si presentano efficienti ed in buone condizioni tecniche; l'acqua sanitaria viene erogata ai punti d'uso (lavelli cucine e sanitari nei bagni) a temperature elevate (abbondantemente superiori ai 50°C), con incremento rapido dopo l'apertura del flusso (denotando come le linee di alimentazione siano di limitata lunghezza).

Fig. 1 / 2 – caldaie murali a metano per produzione autonoma acqua calda sanitaria in due diversi alloggi

La situazione osservata nello stabile in esame, non necessita attualmente di particolari ulteriori interventi per la riduzione del rischio biologico da legionella; in considerazione del fatto la conduzione dei sistemi autonomi di produzione acqua calda dei singoli alloggi è interamente in capo agli inquilini (per lo più anziani) è comunque auspicabile che l'Ente proprietario supervisioni il buon funzionamento dei detti sistemi, invitando l'utenza ad utilizzarli correttamente secondo i parametri impostati (in

Relativamente al rischio potenziale riconducibile alla contaminazione a livello impiantistico, l'Ente proprietario può contribuire sensibilizzando l'inquilinato alla messa in atto di buone pratiche di prevenzione, quali cura igienica degli elementi terminali (flessibili e soffioni delle docce) e flussaggi di acqua alla massima temperatura presso i punti d'uso usati sporadicamente o dopo periodi di inutilizzo.
