Relazione tecnico – scientifica di Valutazione del Rischio Biologico da batterio *Legionella*

associato all'impianto idro-sanitario in complesso edilizio ad uso abitativo sito in
Laatsch 144, Malles (BZ) - cod. edificio: **A9NA9N**

Committente: Ente proprietario IPES – WOBI (Istituto per l'edilizia sociale della Provincia Autonoma di Bolzano – Institut für den sozialen Wohnbau des Landes Südtirol)

Edizione seconda del 22/06/2020 - rinnovo della prima Edizione (febbraio 2012)

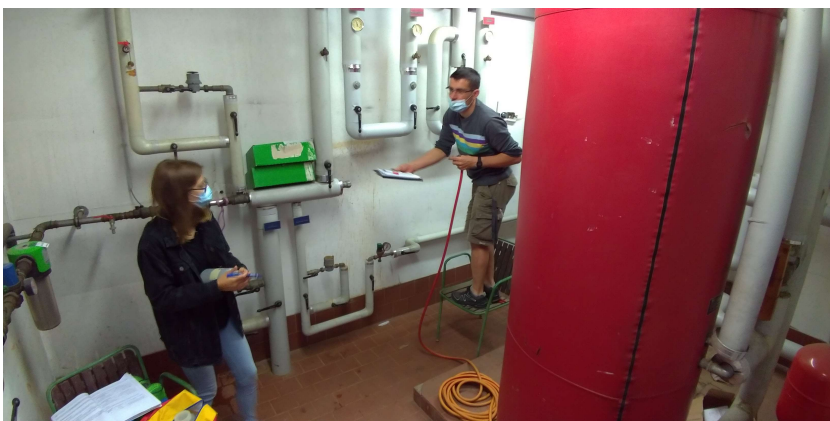
Fig 2 – panoramica stazione termica

La produzione di acqua calda sanitaria è centralizzata, per mezzo di scambiatore collegato tramite un circuito secondario dedicato ad un boiler di accumulo di 800 litri; lo scambiatore è a sua volta collegato tramite circuito primario alla centralina di scambio del teleriscaldamento.

Sarebbe utile attivare, se tecnicamente possibile, un programma di shock termici cadenzati (da verificare se la centralina di controllo supporta tale funzionalità): ciò aumenterebbe il margine di sicurezza.

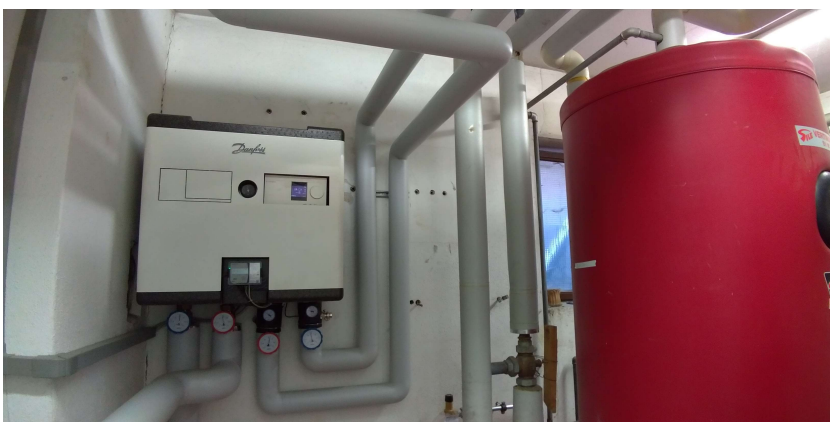
Fig 3 – boiler e scambiatore esterno

L'impianto condominiale si presenta in buone condizioni tecniche ed aggiornato; il serbatoio di accumulo presente mostra caratteristiche di relativa sicurezza (volume contenuto, circolazione continua con scambiatore esterno), che dovrebbero minimizzare le problematiche tipicamente connesse ai boiler di accumulo (ristagni dovuti a scarso ricambio e stratificazione termica); non presenta uno scarico di fondo visibile.

Il boiler di accumulo non presenta scarico di fondo visibile: se presente (sotto la camicia isolante), sarebbe consigliabile raccordarlo all'esterno e dotarlo di valvola facilmente azionabile, in modo da poter operare periodici spurghi utili all'eliminazione dei sedimenti depositati.
