Relazione tecnico – scientifica di Valutazione del Rischio Biologico da batterio *Legionella*

associato all'impianto idro-sanitario in complesso edilizio ad uso abitativo sito in
via Seebeg 21, Chiusa (BZ) - Cod. edificio A29A29

Edizione seconda del 24/04/2020 - rinnovo della prima Edizione (febbraio 2012)

Sopralluogo in data: 06/03/2020 h 09:00 alla presenza di:

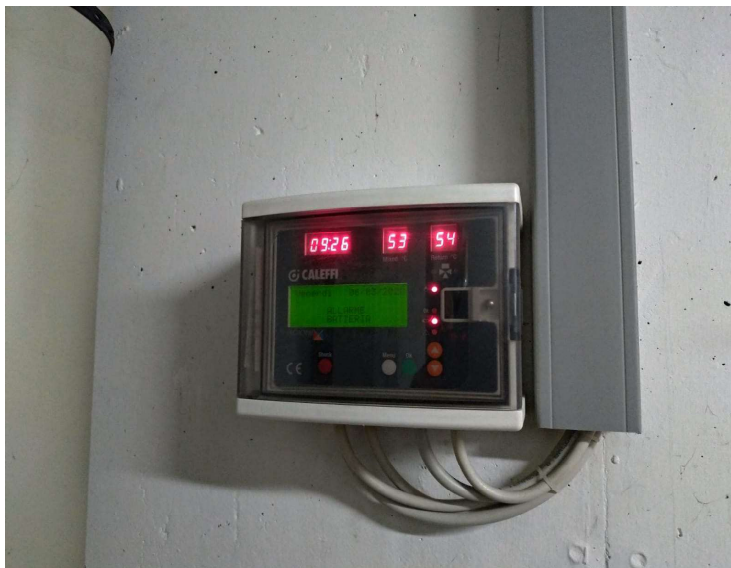
E' attivo un programma di shock termico cadenzato (lo era già nel 2012) per la prevenzione della contaminazione da legionella della parte condominiale dell'impianto (boiler e circuito), gestito tramite centralina elettronica di controllo generale (che dispone di questa specifica funzionalità), che interviene su una valvola miscelatrice (Fig. 2 e 3); i parametri attualmente impostati prevedono cicli di aumenti di temperatura fino a 60°C ogni 48 ore.

Fig. 2 – centralina di controllo e programmazione

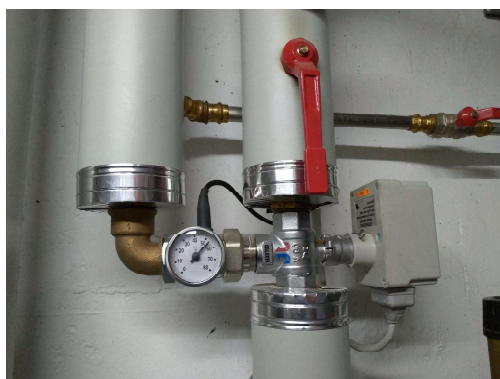
Fig. 3 – valvola miscelatrice termostatica

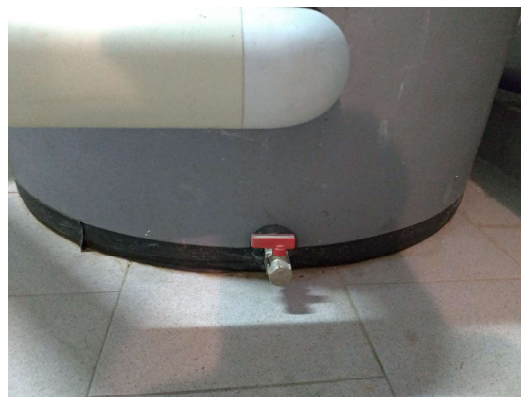
<p>Presenza di boiler / serbatoi centralizzati di raccolta dell'acqua calda sanitaria</p> <p>Rischio associato: possibile formazione di biofilm e colonizzazione da legionella in zone del serbatoio caratterizzate da scarso ricambio d'acqua e/o temperature <50°C, anche a causa di stratificazioni per gradienti di temperatura; possibile formazione di incrostazioni calcaree sulle superfici interne e accumulo di sedimenti sul fondo che favoriscono adesione di biofilm</p> <p>Forme di controllo: mantenimento della temperatura di stoccaggio >50°C in tutte le zone del serbatoio; disincretazione e sanificazione periodica; spurghi regolari dalla valvola di fondo).</p> <p>in caso di ristrutturazione impiantistica valutare l'eliminazione di boiler / serbatoi di accumulo diretto a favore di sistemi istantanei per produzione acqua calda (con eventuale nuova destinazione d'uso dei serbatoi a buffer di calore contenenti acqua tecnica)</p>	<p>SI: è presente un boiler di accumulo acqua calda della capacità di 500L; la limitata capacità dovrebbe comunque garantire un rapido ricambio dell'acqua all'interno</p> <p>La temperatura di mantenimento del serbatoio risulta adeguatamente elevata (60°C, indicata da termometro fisso).</p> <p>Il boiler è dotato di scarico di fondo valvolato, attualmente tappato</p>	<p>R modesto:</p>

Fig 4 - scarico di fondo serbatoio accumulo acqua calda
(attualmente tappato)

La situazione osservata per quanto di diretta responsabilità in capo all'Ente proprietario, non necessita di particolari interventi straordinari. Nella gestione routinaria, è sufficiente mantenere la sorveglianza sui parametri attualmente impostati (temperature di esercizio, regolarità della circolazione in tutte le parti della rete distributiva, regolare svolgimento dei cicli di shock termico), intervenendo tempestivamente al ripristino delle condizioni standard in caso di anomalie; una ulteriore buona pratica di facile introduzione potrebbe essere quella di operare periodici "spurghi" del boiler (allo scopo di allontanare i sedimenti depositati nella sentina del serbatoio stesso), attivando lo scarico di fondo valvolato già presente (Fig. 4), eventualmente collegandolo ad un pozzetto di scarico tramite un tubo in gomma.
