Relazione tecnico – scientifica di Valutazione del Rischio Biologico da batterio *Legionella*

associato all'impianto idro-sanitario in complesso edilizio ad uso abitativo sito in
via Monticolo 14, Appiano (BZ) - cod. edificio: **AAPAAP**

Committente: Ente proprietario **IPES – WOBI** (Istituto per l'edilizia sociale della Provincia Autonoma di Bolzano – Institut für den sozialen Wohnbau des Landes Südtirol)

Edizione seconda del 11/03/2020 - rinnovo della prima Edizione (febbraio 2012)

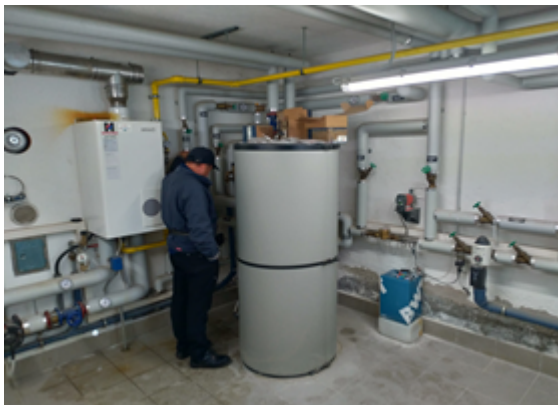
Un elemento di rischio impiantistico è individuabile nella presenza di un serbatoio di accumulo, che tuttavia non appare sovradimensionato rispetto all'edificio (un rapido ricambio d'acqua al suo interno dovrebbe essere garantito) e con una temperatura di stoccaggio dell'acqua calda sanitaria adeguatamente elevata.

Fig. 2 – veduta interna locale centrale termica con boiler

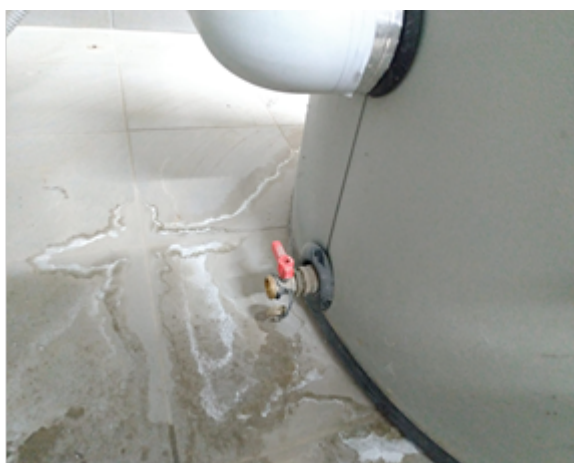
Fig. 3 – particolare scarico fondo boiler

La situazione osservata, per quanto di diretta responsabilità in capo all'Ente proprietario, non necessita attualmente di particolari interventi straordinari nell'immediato; relativamente alla gestione ordinaria dell'impianto condominiale sarebbe utile introdurre la pratica di operare regolari spurghi della sentina del boiler attraverso la valvola di fondo esistente (allo scopo di allontanare i sedimenti depositati), collegandola con un tubo flessibile al pozzetto di scarico del locale o allo scarico del lavabo. Una ulteriore pratica gestionale di possibile introduzione, utile all'aumento del livello di sicurezza, sarebbe l'attivazione di un programma di shock termico cadenzato.
