Relazione tecnico – scientifica di Valutazione del Rischio Biologico da batterio *Legionella*

associato all'impianto idro-sanitario in complesso edilizio ad uso abitativo sito in
via Mathias Ladurner 6 A-B, Lagundo (BZ) - cod. edificio: **A6UA6U**

Committente: Ente proprietario **IPES – WOBI** (Istituto per l'edilizia sociale della Provincia Autonoma di Bolzano – Institut für den sozialen Wohnbau des Landes Südtirol)

Edizione seconda del 10/04/2020 - rinnovo della prima Edizione (febbraio 2012)

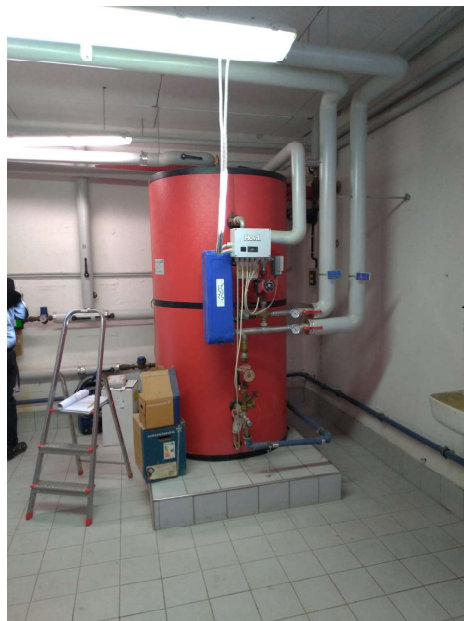
Presenza serbatoi / cisterne di raccolta e stoccaggio acqua fredda ?	Non presenti	S
Le temperature d'erogazione dell' acqua fredda sanitaria rimangono inferiori ai 20°C nella rete distributiva interna, fino ai punti d'uso?	Normalmente sì	S
Presenza di boiler / serbatoi centralizzati di raccolta dell' acqua calda sanitaria Rischio associato: possibile formazione di biofilm e colonizzazione da legionella in zone del serbatoio caratterizzate da scarso ricambio d'acqua e/o temperature <50°C, anche a causa di stratificazioni per gradienti di temperatura; possibile formazione di incrostazioni calcaree sulle superfici interne e accumulo di sedimenti sul fondo che favoriscono adesione di biofilm Forme di controllo: mantenimento della temperatura di stoccaggio >50°C in tutte le zone del serbatoio; disinquinazione e sanificazione periodica; spurghi regolari dalla valvola di fondo). in caso di ristrutturazione impiantistica valutare l'eliminazione di boiler / serbatoi di accumulo diretto a favore di sistemi di produzione acqua calda istantanei (es. trasformazione dei serbatoi in buffer di calore contenenti acqua tecnica)	E' presente un serbatoio di accumulo dell'acqua calda da 1000 litri (dimensionamento apparentemente non eccessivo e adeguato a garantire un corretto ricambio in base al consumo dell'utenza). Il serbatoio è collegato allo scambiatore di calore esterno con un circuito separato in cui la circolazione è sempre attiva: questo sistema dovrebbe favorire il rimescolamento continuo dell'acqua e l'uniformità di temperatura nel serbatoio. Il serbatoio è dotato di scarico di fondo valvolato.	R modesto

Fig. 2 – serbatoio accumulo acqua calda sanitaria con scambiatore esterno

La situazione osservata, per quanto di diretta responsabilità in capo all'Ente proprietario, non necessita attualmente di particolari interventi straordinari urgenti; è comunque consigliabile, come in generale in presenza di serbatoi di accumulo, prevedere periodiche ispezioni ed eventuali bonifiche del serbatoio (disincrostazione e disinfezione); questo se tecnicamente fattibile, in base all'accessibilità dello stesso (da verificare presenza di botole ispezione).

Nella gestione routinaria, si suggerisce di procedere a periodici spurghi del serbatoio di accumulo tramite apertura della valvola di scarico di fondo già presente, allo scopo di allontanare i sedimenti depositati.

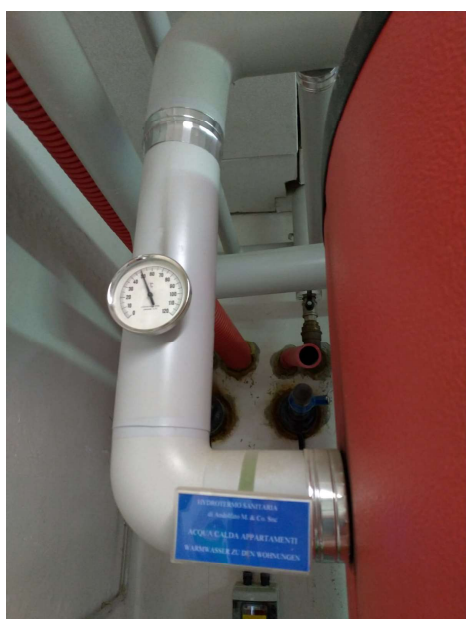
Fig. 3 – condotto mandata acqua calda sanitaria in uscita dal boiler

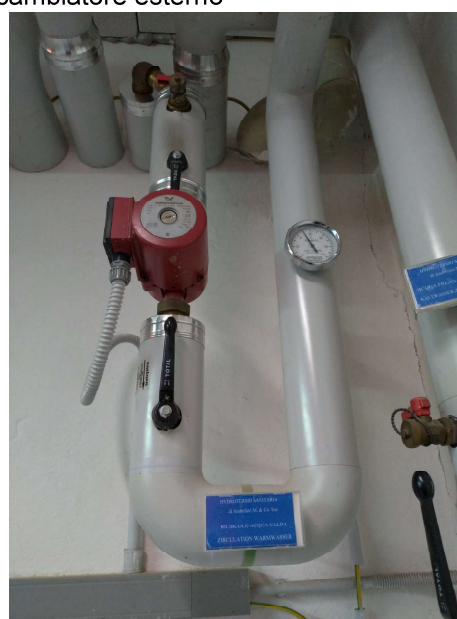
L'impianto di distribuzione acqua calda è a ricircolo ? Rischio associato: l'assenza di ricircolo, o suo irregolare funzionamento, determina nelle tubazioni della rete distributiva condizioni intermittenti di acqua ferma e con temperature che possono scendere sotto la soglia dei 50°C durante gli intervalli in assenza di prelievo ai terminali	SI: la circolazione è sempre attiva nelle 24 ore; il circuito di distribuzione dell'acqua calda si ramifica in colonne montanti (una per blocco) che risalgono fino agli ultimi piani. Le utenze dei singoli alloggi sono alimentate tramite derivazioni di modesta lunghezza.	S
Le temperature di esercizio del circuito acqua calda sono superiori ai 50°C? Rischio associato: al di sopra di 50°C la moltiplicazione di legionella inizia ad essere progressivamente inibita; temperature inferiori a tale valore (individuato convenzionalmente come "soglia di sicurezza"), non garantiscono pertanto un ragionevole livello di protezione dell'impianto.	SI: per mandata e ricircolo sono state rilevate (da termometro fisso / display centralina di controllo) e/o misurate temperature superiori ai 50°C (v. tabella riassuntiva par.4). NB: il tecnico è intervenuto sul termostato in corso di sopralluogo per aumentare la temperatura di esercizio.	S

Fig 4 - condotto ricircolo acqua calda sanitaria con relativa pompa
