Relazione tecnico – scientifica di Valutazione del Rischio Biologico da batterio *Legionella*

associato all'impianto idro-sanitario in complesso edilizio ad uso abitativo sito in
via Glorenza 37-39, Sluderno (BZ) - cod. edificio: **BMZBMZ**

Committente: Ente proprietario IPES – WOBI (Istituto per l'edilizia sociale della Provincia Autonoma di Bolzano – Institut für den sozialen Wohnbau des Landes Südtirol)

Edizione seconda del 16/06/2020 - rinnovo della prima Edizione (febbraio 2012)

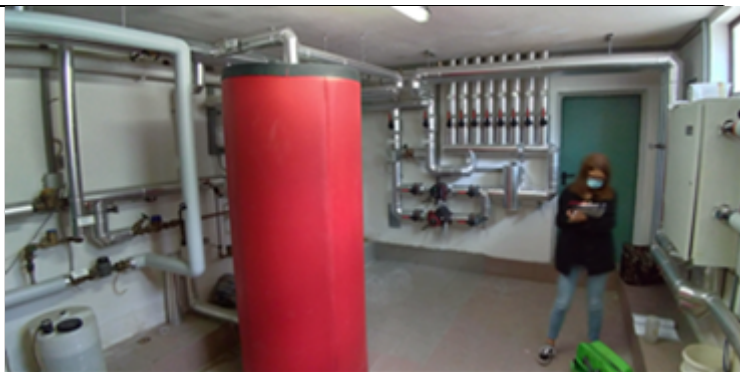
Fig. 2 – panoramica locale stazione termica

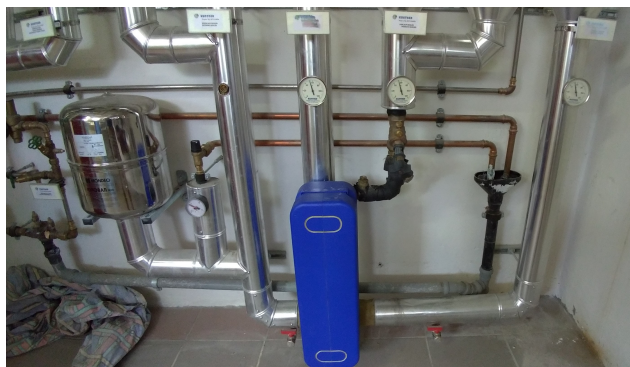
Fig. 3 – scambiatore esterno al boiler produzione acqua calda sanitaria

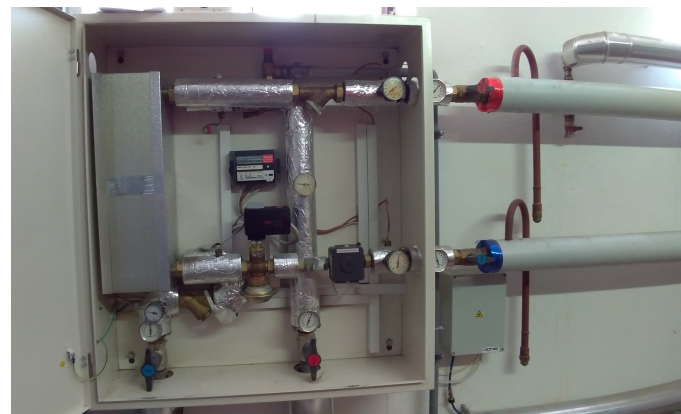
Fig. 4 – centralina allaccio rete teleriscaldamento

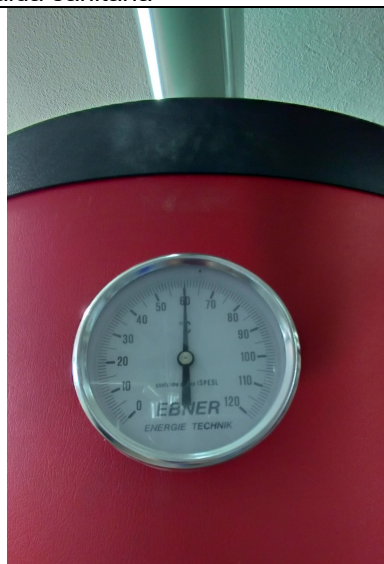
Fig. 5 – termometro fisso del boiler

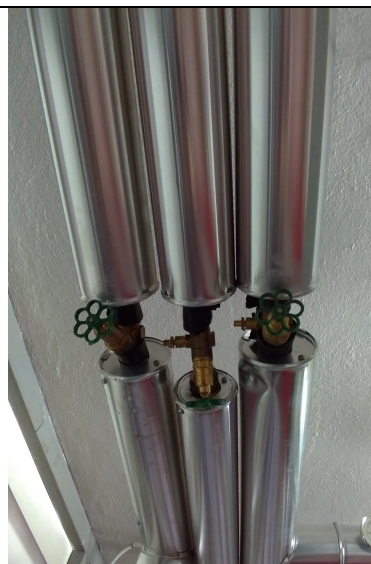
Fig. 6 – condotte a vista circuito acqua calda sanitaria nel locale stazione termica
