### VERIFICA GENERALE

**PONTE SULLA S.S. 12 – km 512+890**

**PROVINCIA DI BOLZANO**

**Prove nr. 1782/AA**

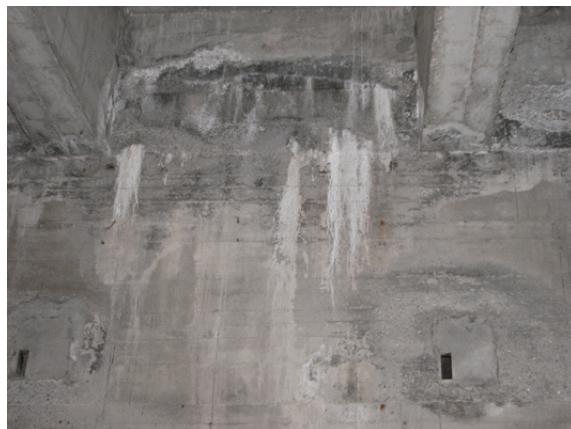
**Foto 1:** in ampie zone sulla spalla di monte, soprattutto in sommità e a sinistra, sono presenti macchie d'umidità.

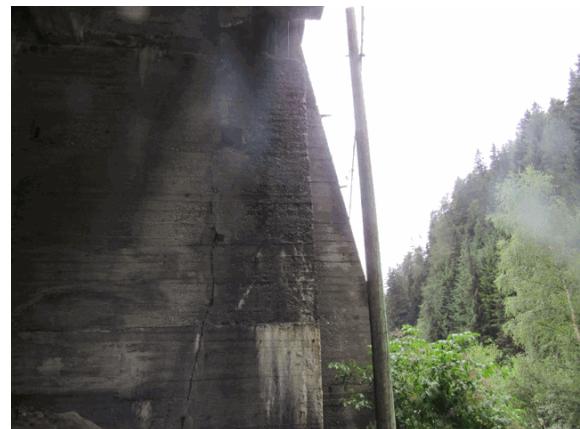
**Foto 2:** in diverse zone della spalla di monte, in particolare verso i bordi il calcestruzzo è completamente dilavato.

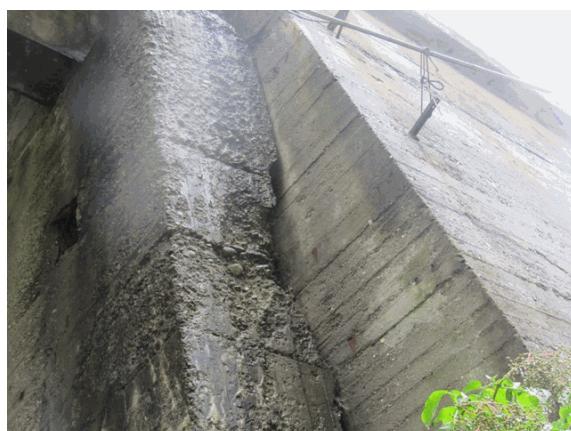
**Foto 3:** in alcuni punti della spalla di monte, in particolare alla base e sullo spigolo di sinistra il calcestruzzo risulta ammalorato.

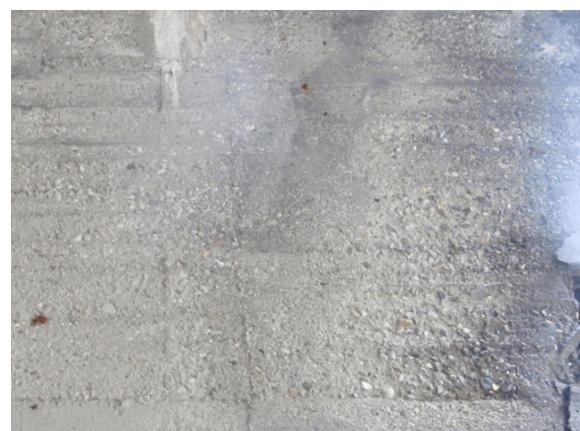
**Foto 4:** in qualche zona della spalla di monte soprattutto al centro e verso destra, sono presenti dei vespaï con inerte in vista.

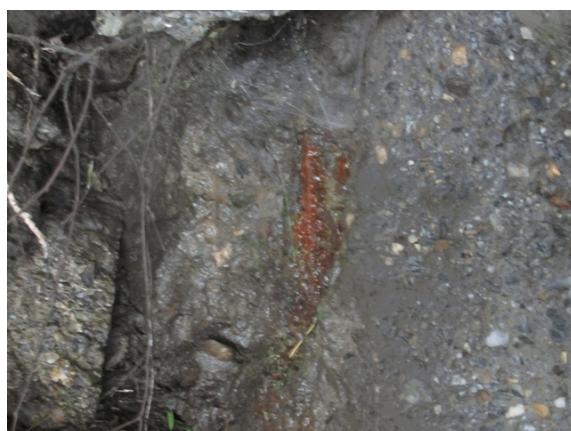
**Foto 5:** in rare zone sulla spalla di monte in particolare in un punto in sommità verso lo spigolo destro il copriferro risulta distaccato.

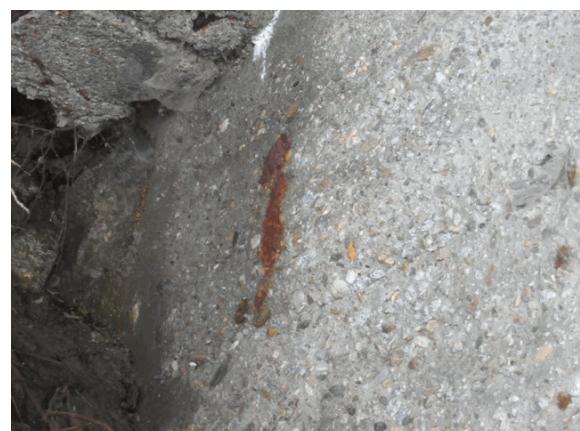
**Foto 6:** sulla spalla di monte ove presente il distacco del copriferro si rileva l'ossidazione delle armature affioranti.

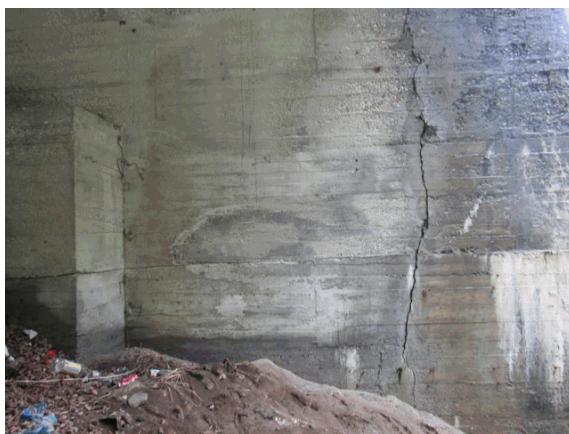
**Foto 7:** sulla spalla di monte a 1 m dalla base si osserva una fessura orizzontale estesa per tutta la larghezza con ampiezza massima pari a 2,5 mm.

AP 1  Foto 7: sulla spalla di monte a 1 m dalla base si osserva una fessura orizzontale estesa per tutta la larghezza con ampiezza massima pari a 2,5 mm. Controllare la fessura ogni 6 mesi per un periodo di 2 anni.
---	--

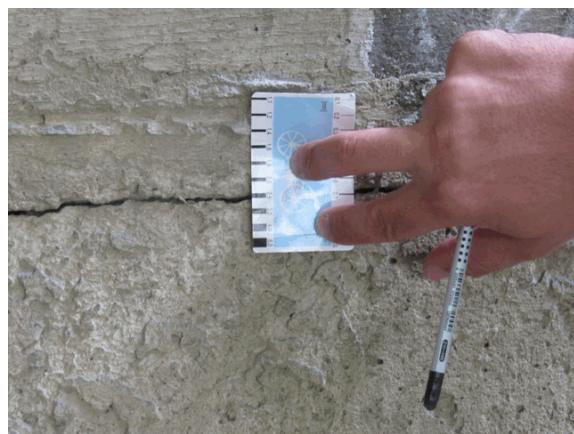
**Foto 8:** particolare della fessura orizzontale presente sulla spalla di monte con ampiezza massima pari a 2,5 mm.

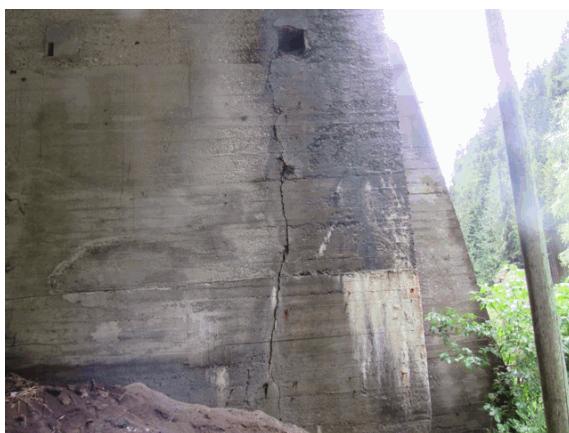
**Foto 9:** a 1,5 m dallo spigolo sinistro della spalla di monte è presente una fessura verticale a tutta altezza con ampiezza massima di 1,1 mm e un lieve spacciamiento della porzione verso la pila.

AP 2  Foto 9: a 1,5 m dallo spigolo sinistro della spalla di monte è presente una fessura verticale a tutta altezza con ampiezza massima di 1,1 mm e un lieve spaccamento della porzione verso la pila. Controllare la fessura ogni 6 mesi per un periodo di 2 anni.
--	---

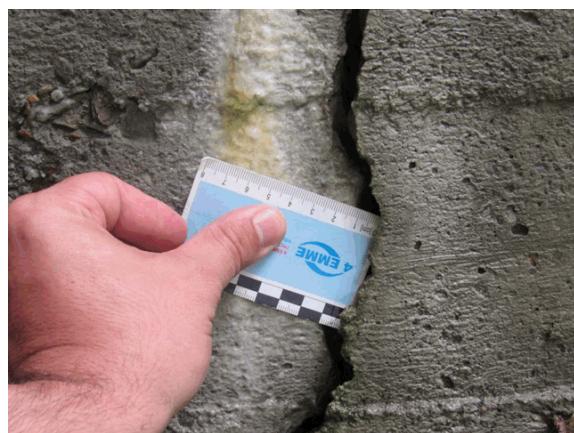
**Foto 10:** particolare dell'ampiezza massima rilevata pari a 1,1 mm in corrispondenza della fessura verticale a tutta altezza situata verso il bordo sinistro della spalla di monte.

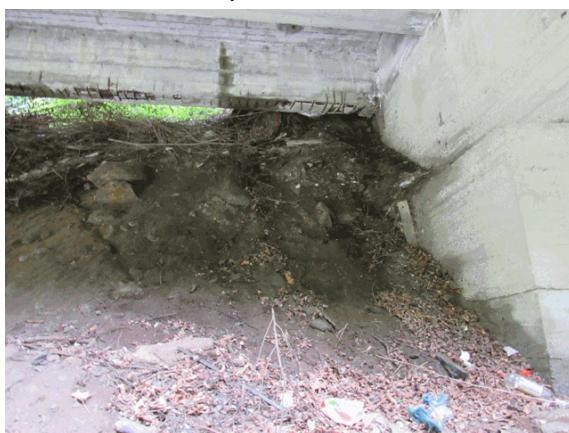
**Foto 11:** sul lato destro della spalla di monte si osserva il dissesto del rilevato.

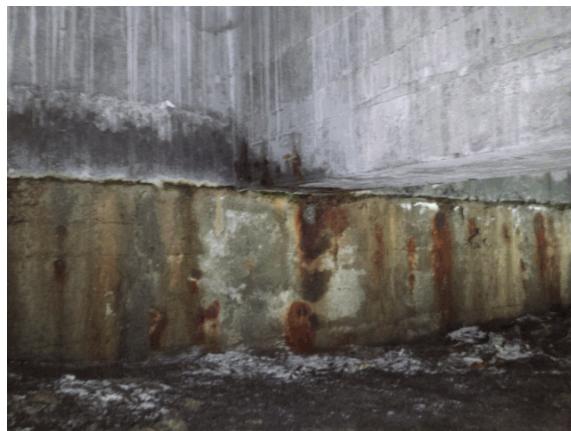
**Foto 12:** ovunque sulla spalla di valle si rilevano macchie di umidità.

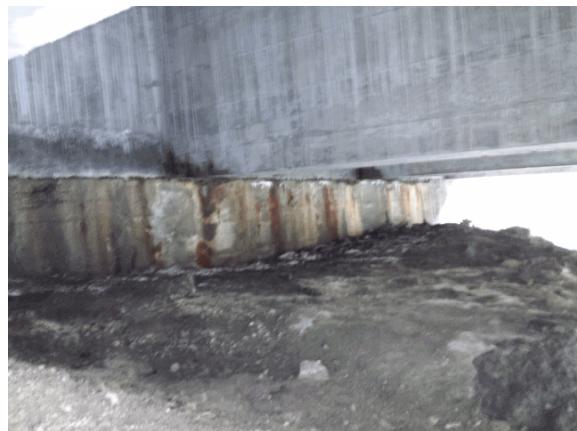
**Foto 13:** su tutta la superficie della spalla di valle si osserva il dilavamento del calcestruzzo.

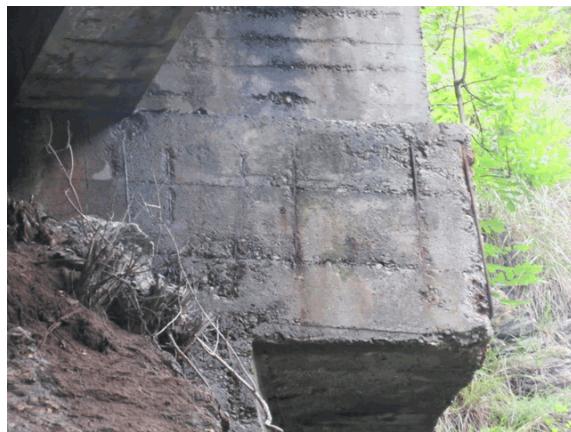
**Foto 14:** in varie zone sulla spalla di valle si nota il distacco del coprifero.

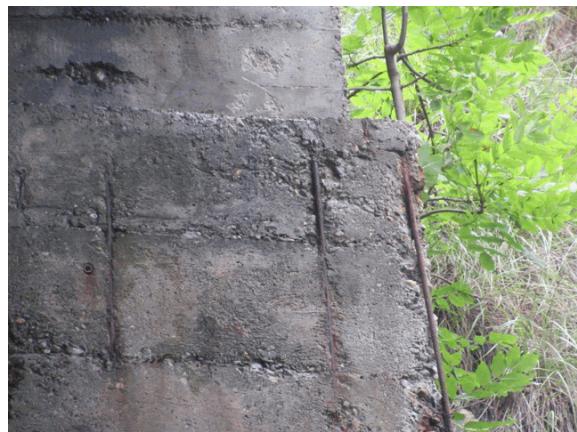
**Foto 15:** sulla spalla di valle ove presente il distacco del coprifero si rilevano armature corrose con sezione resistente intaccata.

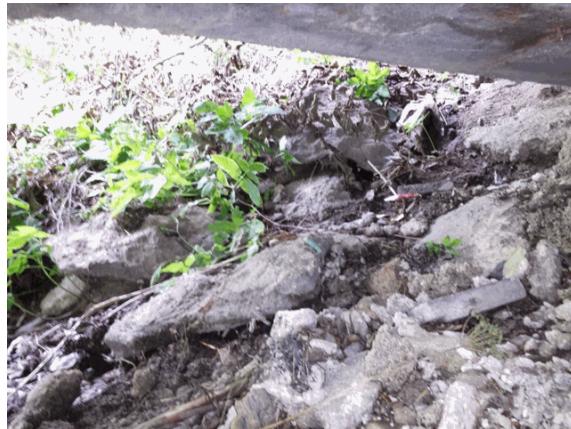
**Foto 16:** sul lato sinistro della spalla di valle si osserva il dissesto del rilevato.

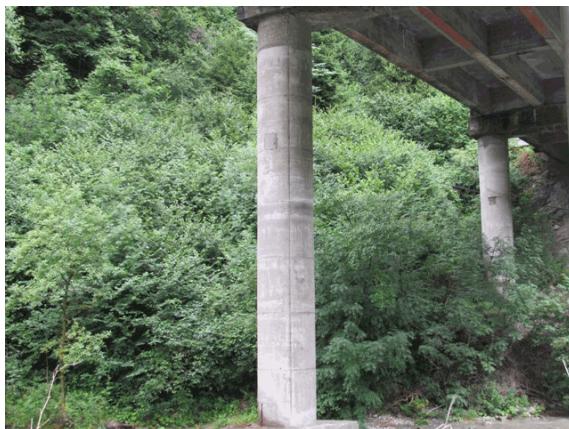
**Foto 17:** in varie zone su tutti i pilastri delle pile si rilevano macchie di umidità.

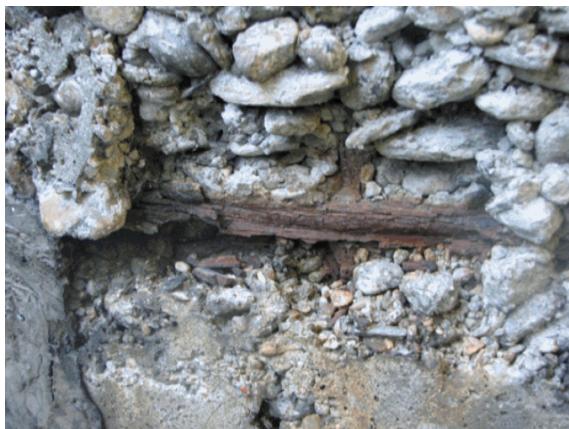
**Foto 21:** sui pilastri ove presente il distacco del copriferro si riscontrano armature corrosive con la sezione resistente ridotta.

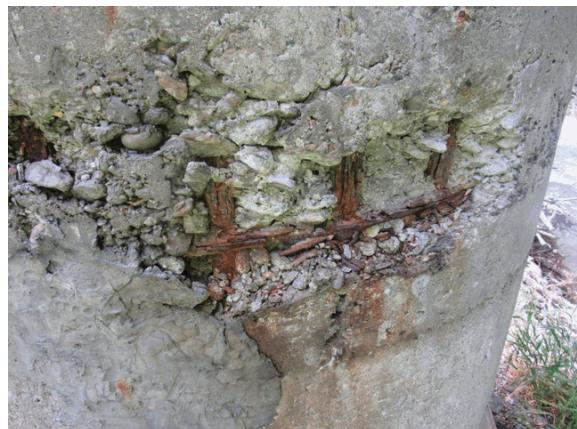
**Foto 22:** sui pilastri delle pile ove presente il distacco del copriferro si rileva la corrosione delle staffe con riduzione della sezione resistente, nel dettaglio il pilastro destro della III pila da monte dove alcuni elementi sono rotti.

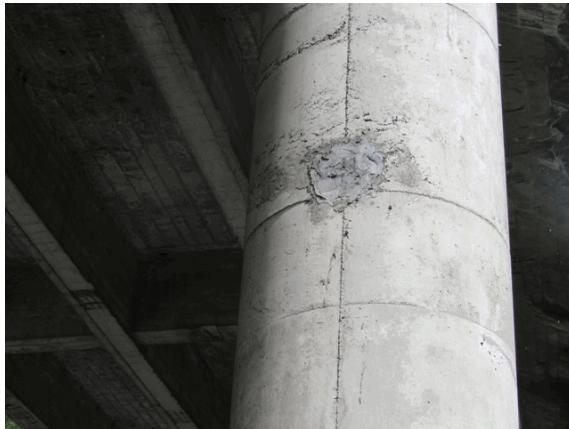
**Foto 23:** in rare zone verso la sommità dei pilastri si rilevano riprese successive deteriorate.

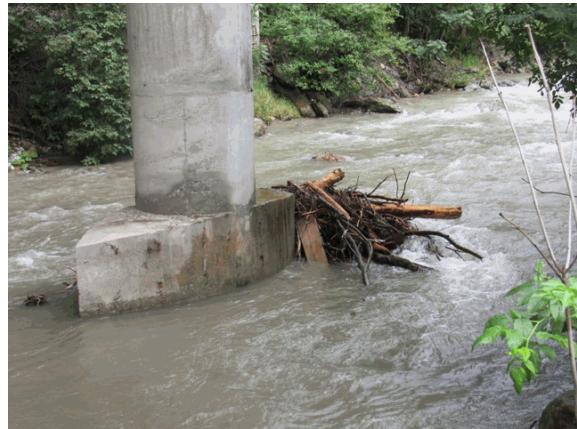
**Foto 24:** alla base della IV pila da monte si riscontra la presenza di detriti.

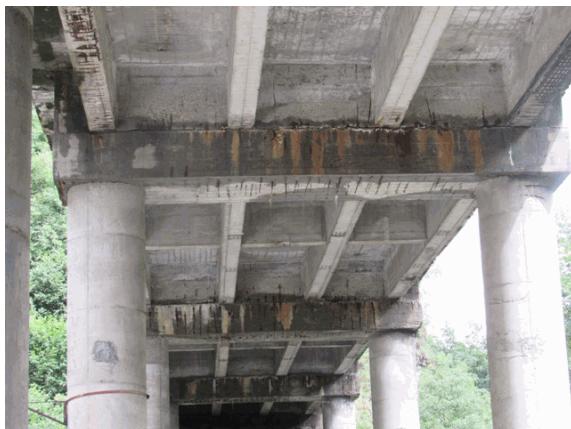
**Foto 25:** ovunque sui pulvini delle pile si rilevano macchie di umidità.

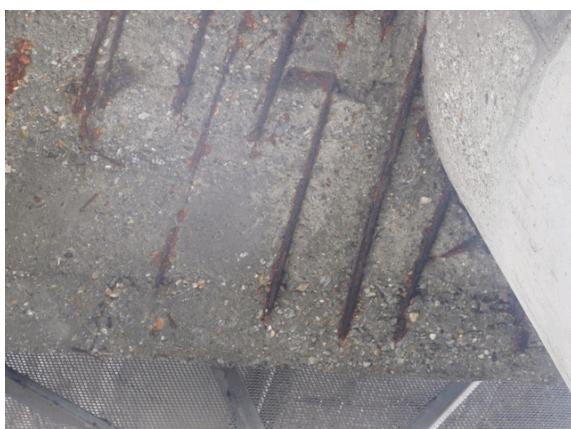
**Foto 29:** sui pulvini ove presente il distacco del copriferro si rilevano armature corrose e ridotte di sezione.

<p><b>NC 1</b></p> <p>Foto 29: sui pulvini ove presente il distacco del copriferro si rilevano armature corrose e ridotte di sezione.</p>

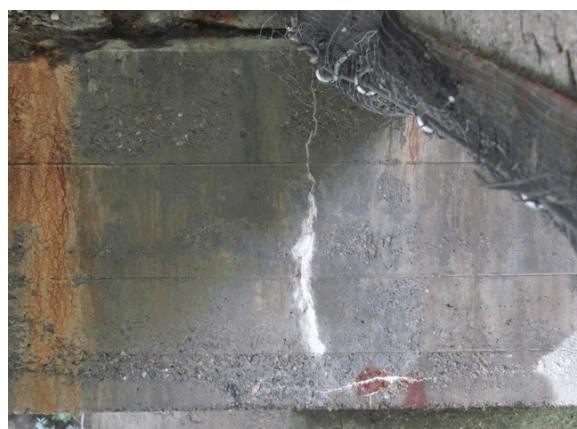
**Foto 30:** sulla facciata di valle del pulvino della III pila da monte è presente una fessura verticale capillare posta sotto la trave di bordo destro estesa dalla sommità fino a 10 cm dallo spigolo inferiore del pulvino.

AP 4  Foto 30: sulla facciata di valle del pulvino della III pila da monte è presente una fessura verticale capillare posta sotto la trave di bordo destro estesa dalla sommità fino a 10 cm dallo spigolo inferiore del pulvino. Controllare la fessura ogni 6 mesi per un periodo di 2 anni.
---	---

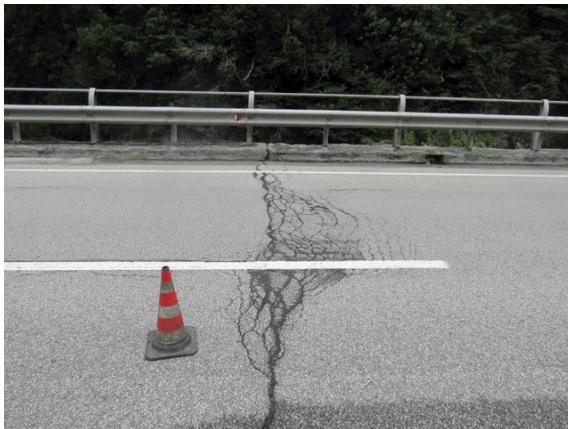
**Foto 31:** su tutti i giunti sottopavimentazione si nota la deformazione dei tamponi.

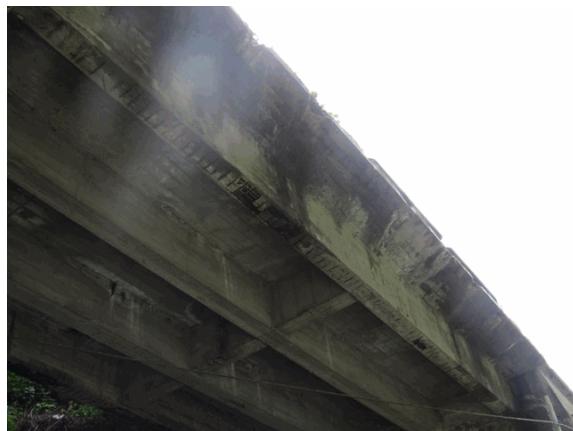
**Foto 33:** in ampie zone sulle travi, in particolare su quelle di bordo di tutte le campate e in corrispondenza degli appoggi su spalle e pile si notano macchie di umidità.

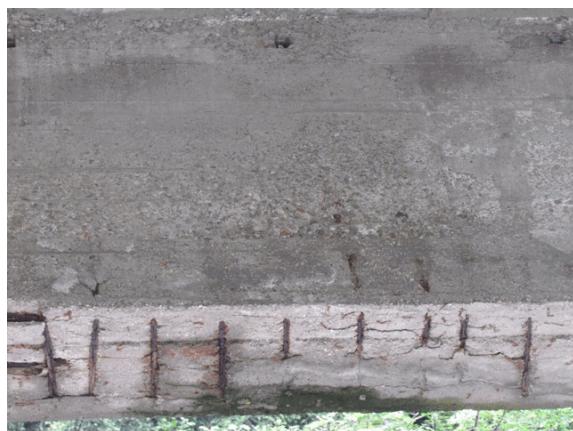
**Foto 35:** in poche zone sparse sulle travi, in particolare su quelle di bordo si rilevano dei vespai di lieve entità.

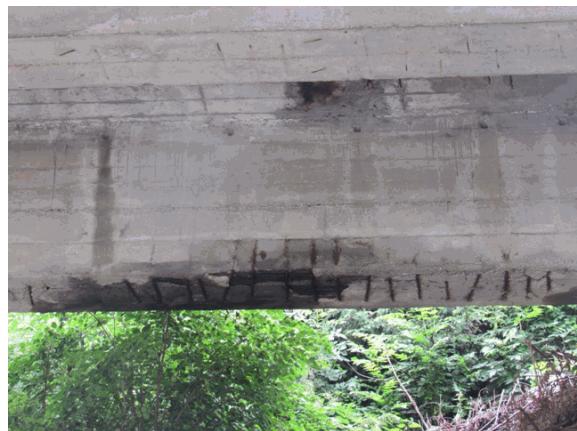
**Foto 34:** in diverse zone sulle travi in particolare quelle di bordo e agli appoggi su spalle e pile si nota il dilavamento del calcestruzzo.

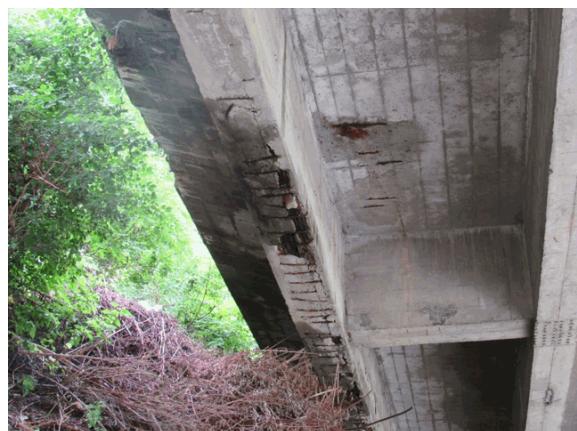
**Foto 36:** in ampie zone sulle travi, in particolare su quelle di bordo si rileva il distacco del copriferro con pericolo di caduta di porzioni di calcestruzzo sulla strada sottostante, il fenomeno è meno marcato sulle travi centrali.

<p><b>NC 3</b></p> <p>Foto 36: in ampie zone sulle travi, in particolare su quelle di bordo si rileva il distacco del copriferro con pericolo di caduta di porzioni di calcestruzzo sulla strada sottostante, il fenomeno è meno marcato sulle travi centrali.</p>

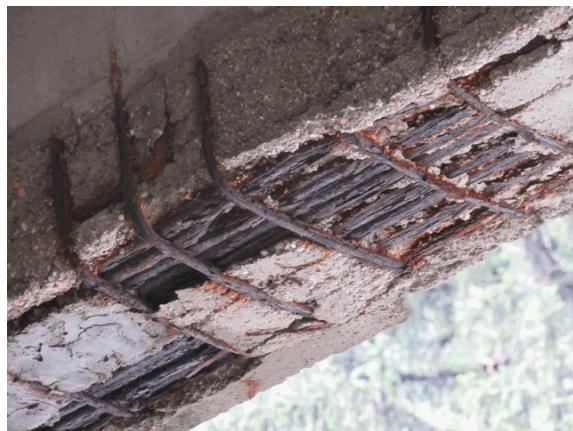
**Foto 37:** sulle travi, in particolare quelle di bordo ove presente il distacco del copriferro si rilevano armature corrose e ridotte di sezione.

<p><b>NC 4</b></p> <p>Foto 37: sulle travi, in particolare quelle di bordo ove presente il distacco del copriferro si rilevano armature corrose e ridotte di sezione.</p>

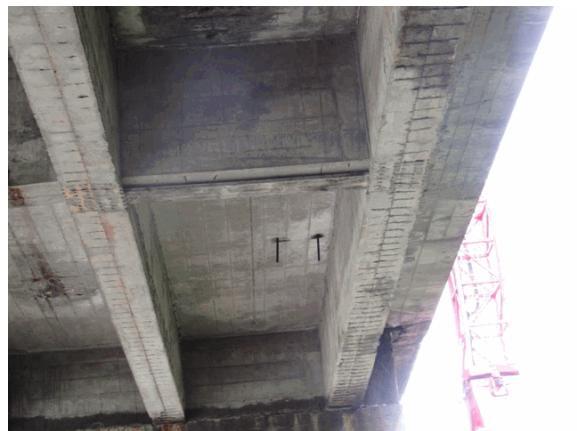
**Foto 38:** all'intradosso di tutte le travi si rilevano staffe scoperte e ossidate.

<p><b>NC 5</b></p> <p>Foto 38: all'intradosso di tutte le travi si rilevano staffe scoperte e ossidate.</p>

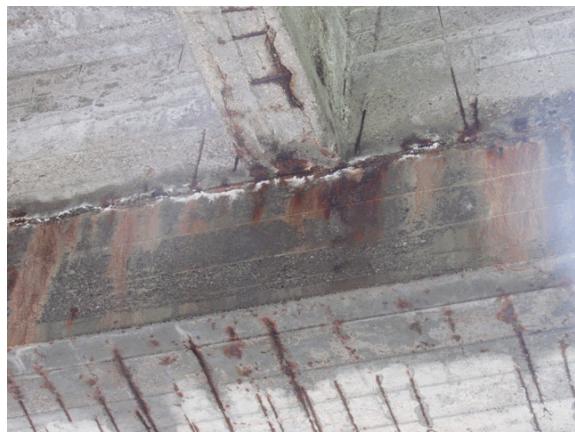
**Foto 39:** in alcune zone in corrispondenza degli appoggi delle travi sulle pile si rilevano dei danni causati dagli apparecchi d'appoggio, con un lieve degrado del calcestruzzo nella zona interessata.

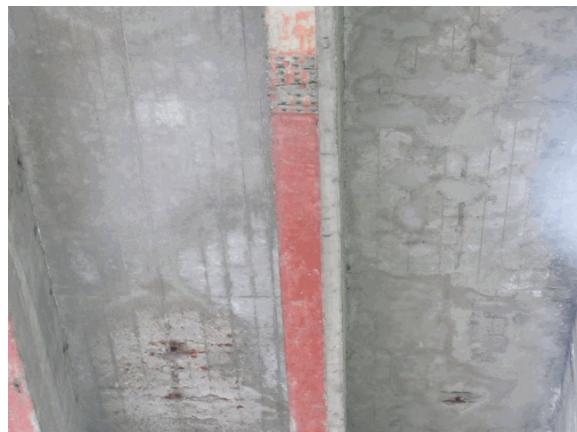
**Foto 40:** all'intradosso delle travi della IV, V e VI campata da monte si rileva un dislivello.

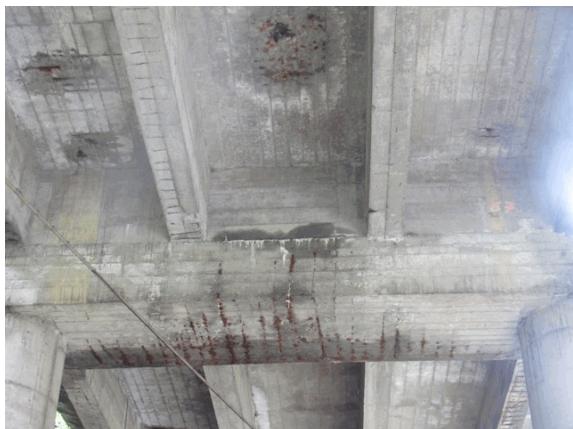
**Foto 41:** in ampie zone su tutti i traversi in modo particolare su quelli in corrispondenza dei giunti si riscontrano macchie di umidità.

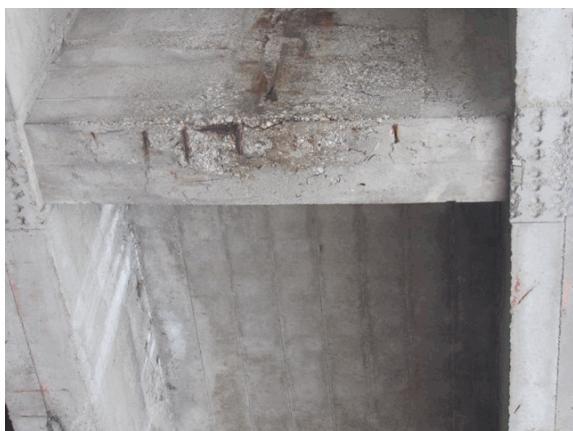
**Foto 45:** nella parte inferiore e all'intadosso dei traversi in particolare su quelli posti su spalle e pile il copriferro risulta distaccato.

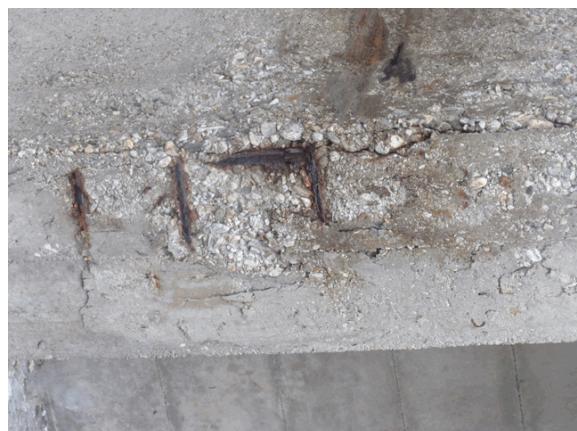
**Foto 46:** sui traversi ove presente il distacco del copriferro si rilevano armature corrose e ridotte di sezione.

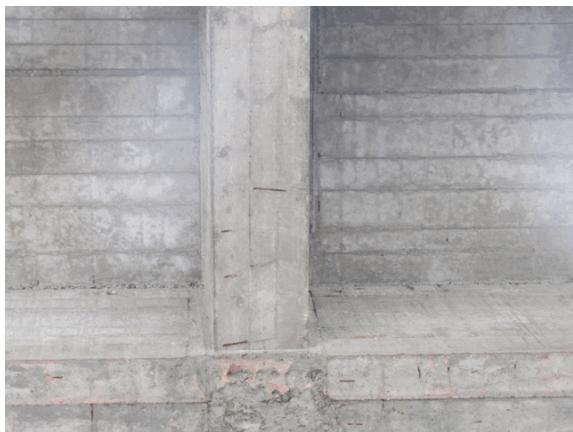
**Foto 47:** in alcuni punti all'intradosso dei traversi si rilevano staffe scoperte e ossidate.

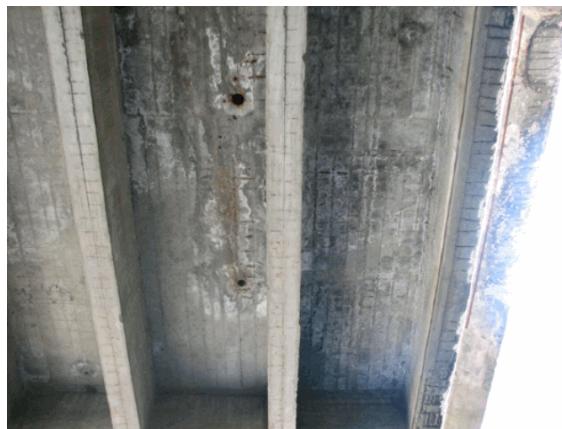
**Foto 48:** ovunque all'intradosso delle solette sono presenti macchie di umidità, in particolare verso i bordi e ove presenti gli scarichi.

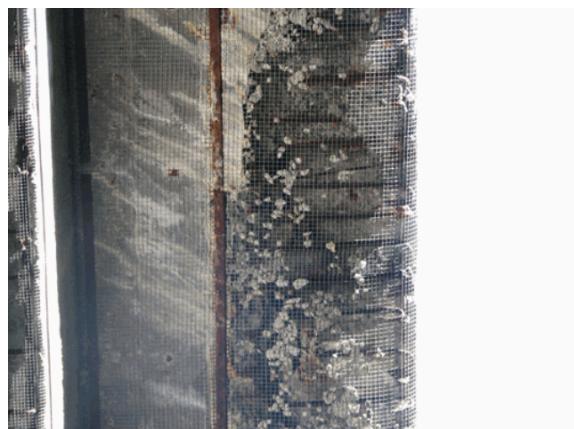
**Foto 51:** in alcune zone delle solette, soprattutto sugli sbalzi laterali della III e IV campata da monte e in prossimità degli scarichi si notano grandi porzioni di copriferro distaccato con l'armatura affiorante corrosa e ridotta di sezione.

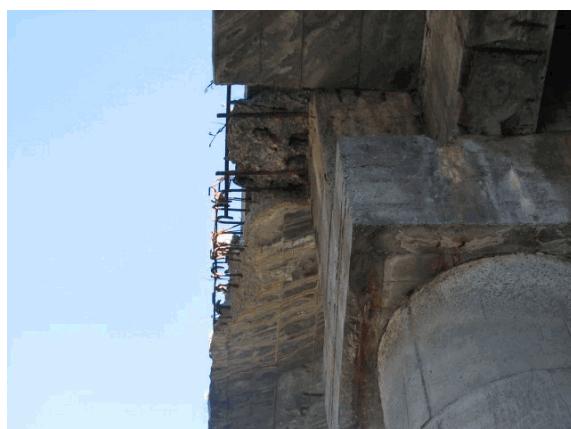
**Foto 52:** particolare di una zona tra la III e IV campata ove si notano grandi porzioni mancanti di calcestruzzo.

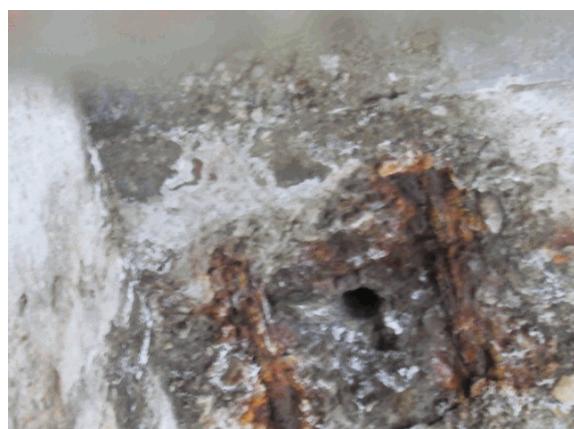
**Foto 53:** sulle solette ove presente il distacco del copriferro si notano armature corrosive con sezione resistente ridotta.

NC 7  Foto 53: sulle solette ove presente il distacco del copriferro si notano armature corrose con sezione resistente ridotta.
---	--

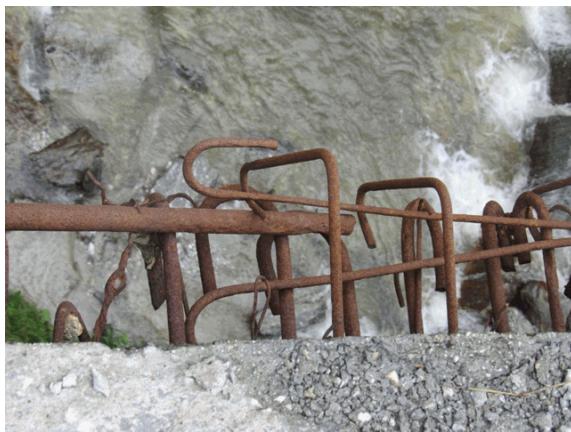
**Foto 54:** particolare dall'alto della porzione di soletta poste sul lato sinistro completamente mancanti di cui rimangono unicamente le armature.

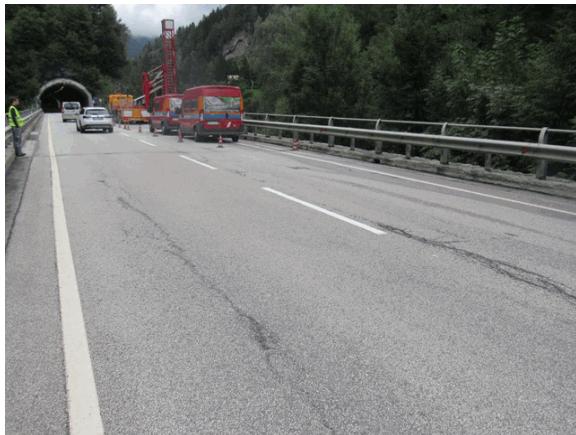
**Foto 56:** sulla pavimentazione si rilevano diverse fessure verticali e orizzontali.

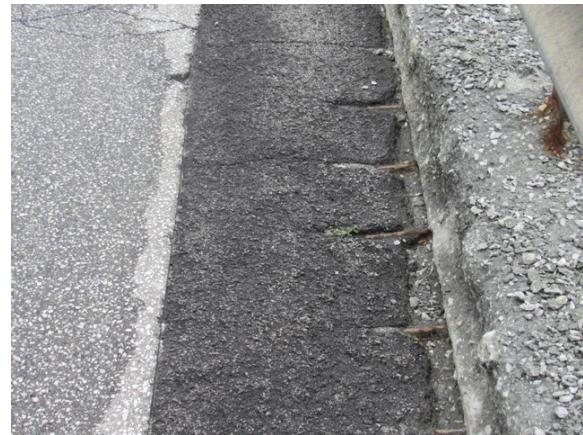
**Foto 57:** una fessura longitudinale corre in prossimità di entrambi i bordi della carreggiata per tutta la sua lunghezza, in queste zone si nota la presenza di armatura affiorante.

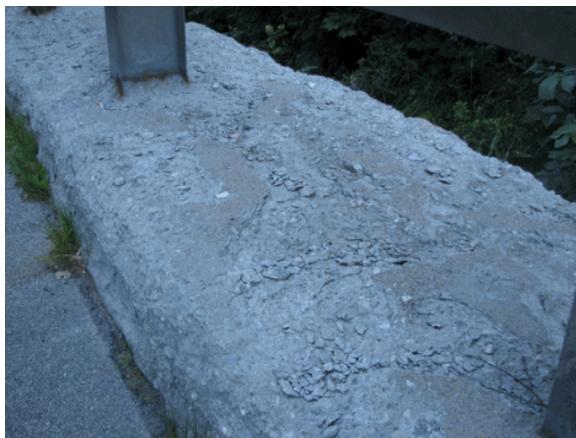
**Foto 58:** entrambi i cordoli risultano fortemente degradati.

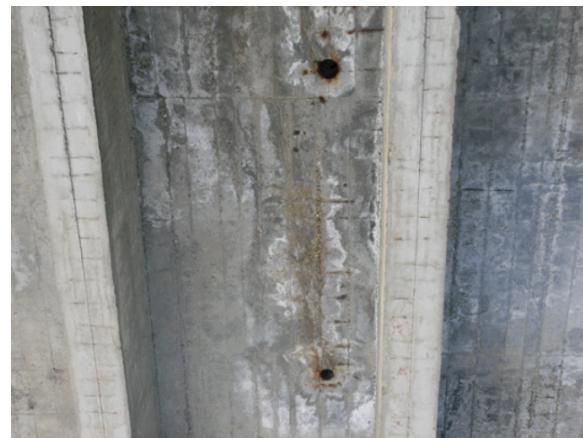
**Foto 59:** tutti gli scarichi all'intradosso sono corti.

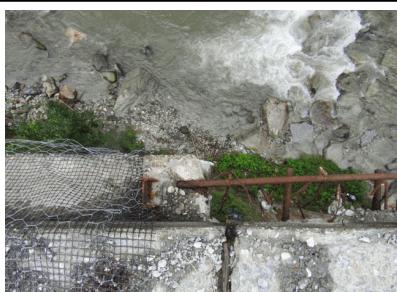
<p><b>NC 2</b></p> <p>Foto 32: tutte le scossaline risultano assenti.</p>
