Zone TOGGENBURG

Wiederaufbau Gebäude

Projektstudie
Studio di fattibilità

Technischer Bericht
Fotodokumentation
Auszug BLP und Kataster
Auszug Gefahrenplan

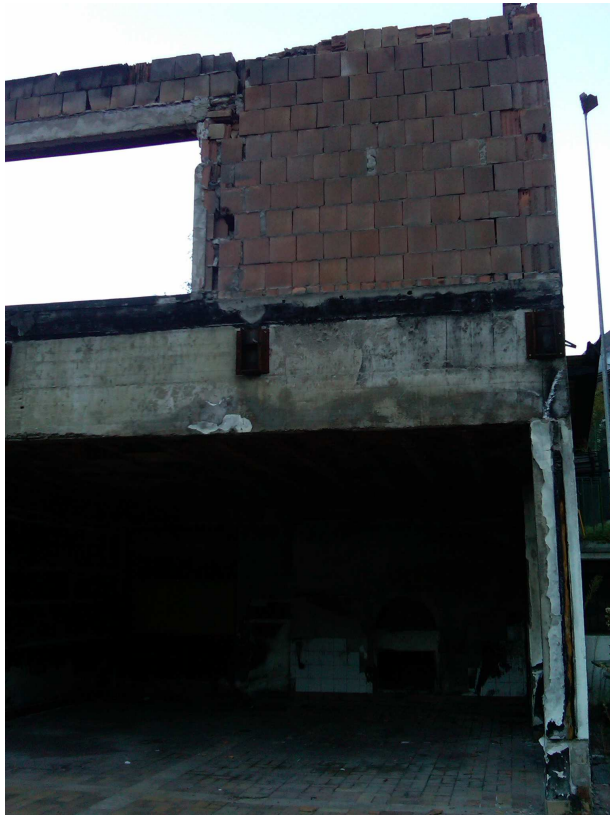
Im Mai 2011 ist das Gebäude abgebrannt. Die noch stehenden Bauteile sind durch den Brand stark in Mitleidenschaft gezogen worden. Es ist seitdem dem Unwetter ausgesetzt, was durch dauerndes Wassereindringen den Zustand des Bauteile weiterhin verschlechtert. Die Sanierung des Gebäudes durch annähernde

Das bestehende Gebäude wurde vor ca. 27 Jahren erbaut. Ein Brand im Jahre 2011 hat das Dach und Großteil der Gebäudehülle zerstört. Seither wird es vom einfallenden Wasser getränkt und zunehmend zerstört. Deshalb wird empfohlen, wie oben schon erwähnt, empfohlen, von einer Sanierung abzusehen. Da nach dem Abbruch die Baugrube zum Großteil schon vorhanden ist, sind kaum geologische und architektonische Erschwernisse zu erwarten. Die Einsicht in den Gefahrenplan (siehe weiter hinten) zeigt, daß unser Eingriffsbereich keiner hydrogeologischen Gefahr ausgesetzt ist. Verwaltungstechnisch sind keine Schwierigkeiten zu erwarten.

Von Süden, abgebrannter Zustand – da sud, condizione dopo incendio

Aus diesen Gründen wird der Gemeindeverwaltung empfohlen, die Lösung des NEUBAUES vorzuziehen.

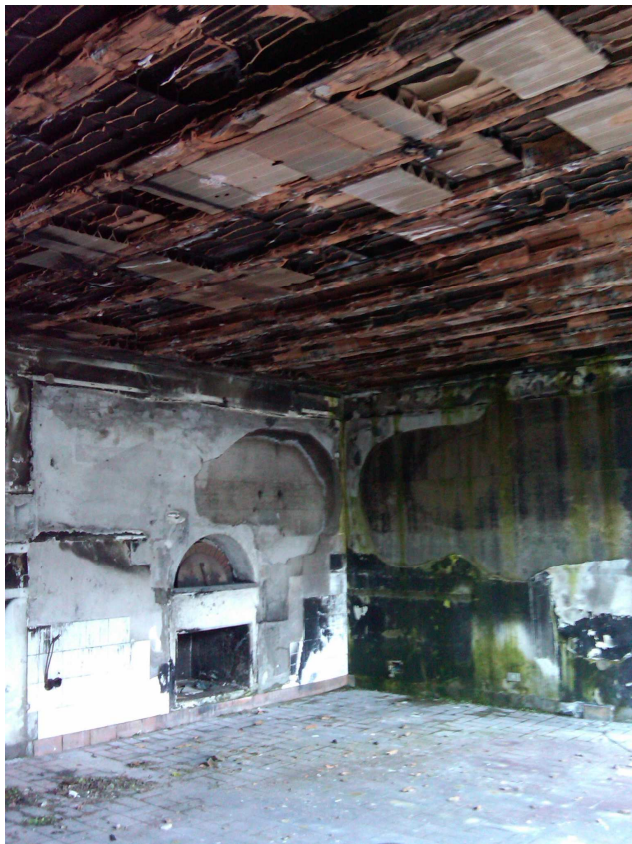
Untersicht abgebrannte Decke – vista del solaio bruciato
