Studio delle sponde del lago di Fortezza, finalizzato alla definizione degli elementi geologico-geotecnici per la progettazione di un percorso pedo-ciclabile

Studie des Seeufers von Franzensfeste für die Ermittlung der Geologie und Geotechnik zur Projektierung eines Fußgänger- und Radweges

## RELAZIONE GEOLOGICA (ALPIN GEOLOGIE) GEOLOGISCHER BERICHT (ALPIN GEOLOGIE)

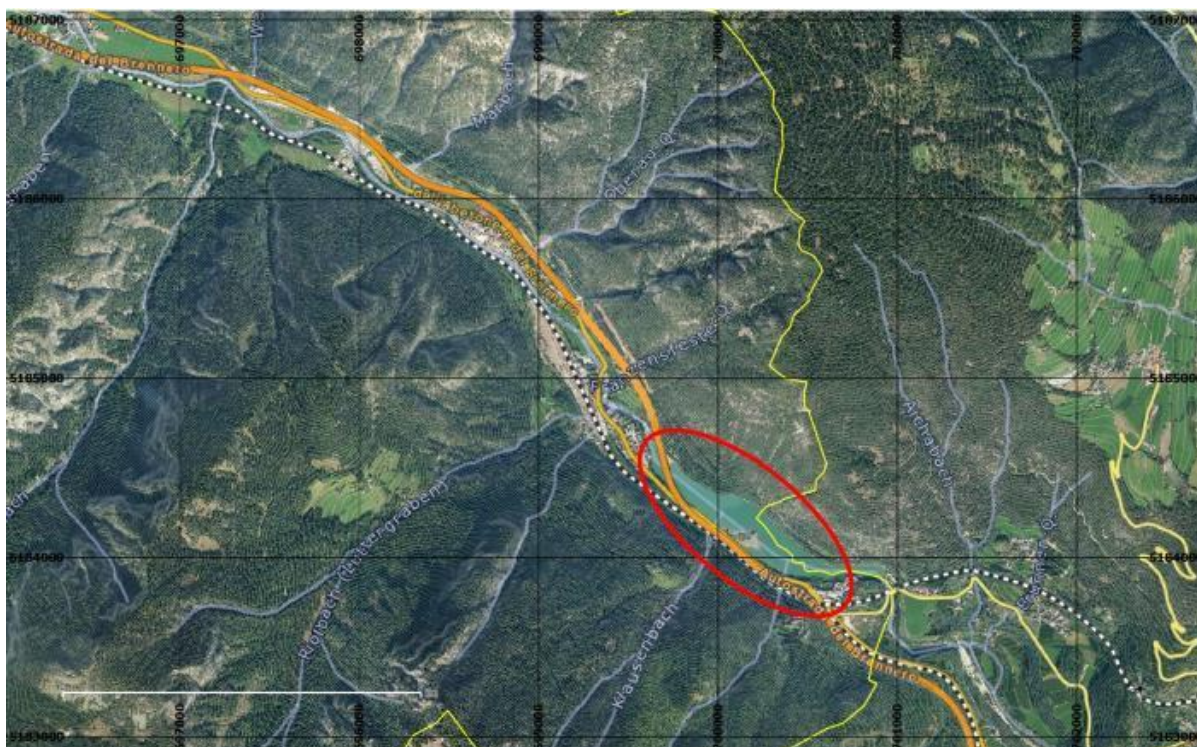
Figura 1: Inquadramento dell'intera area di studio (

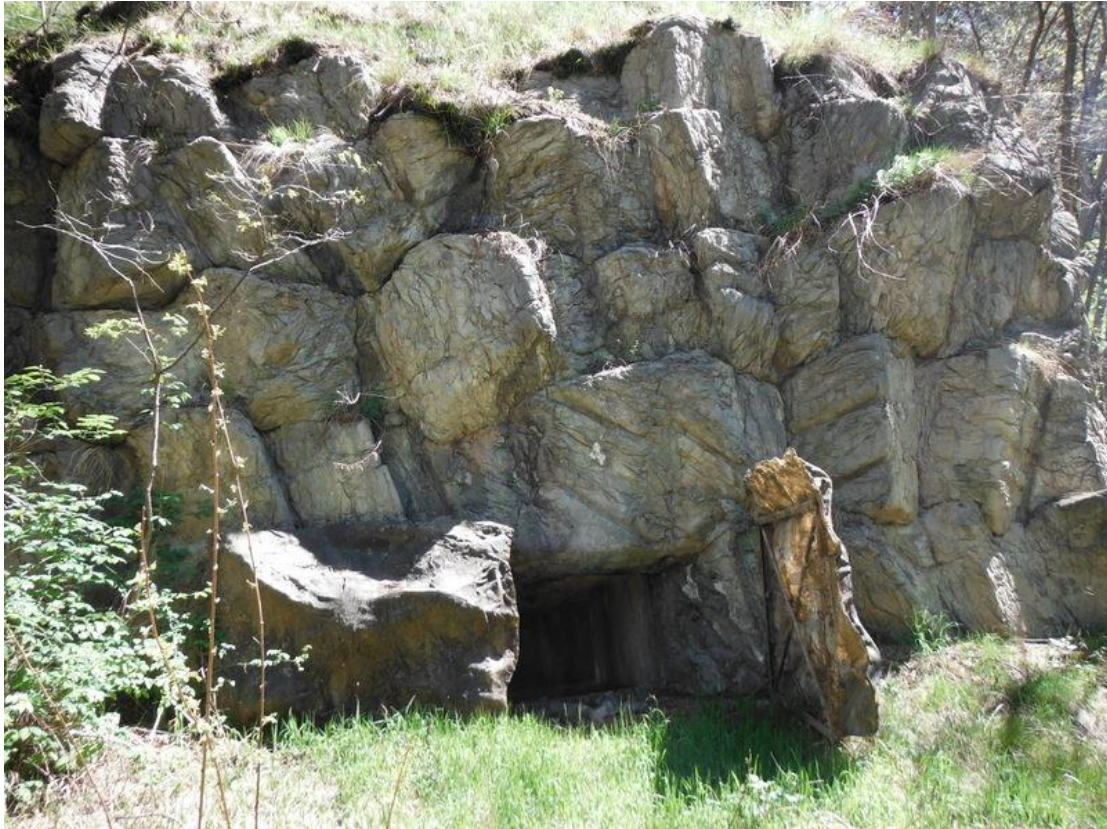
Foto 4: L'aspetto esterno di una feritoia del bunker n°1. Si notino le soluzioni costruttive adottate a favore del mimetismo con ambiente e ammasso roccioso circostante.

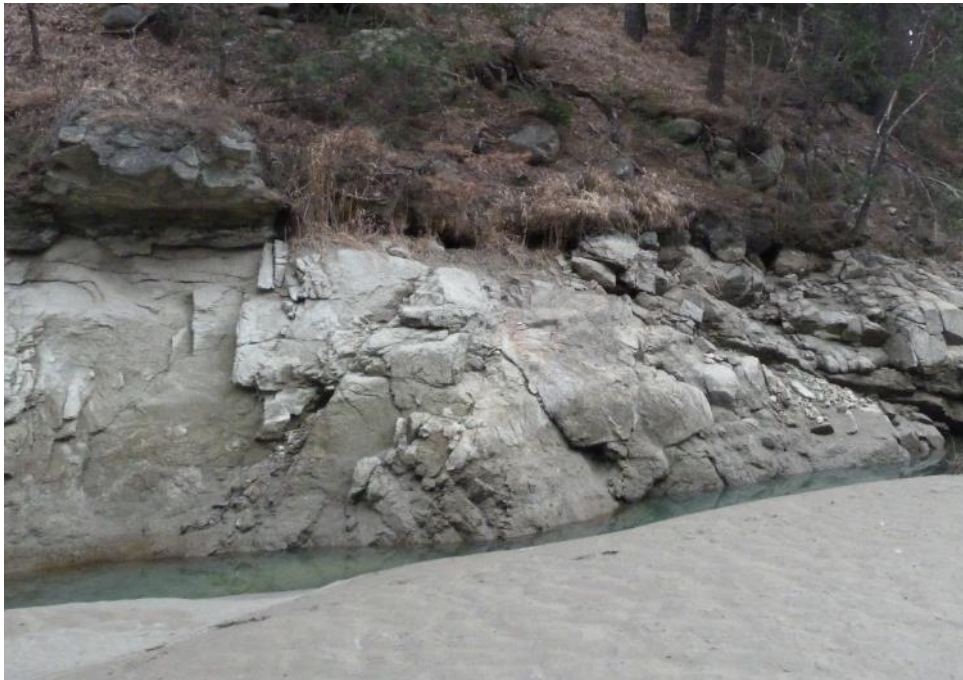
Foto 8: Un affioramento di Granito di Bressanone sulla sponda sinistra idrografica del lago. Si notino la fratturazione e l'alterazione.

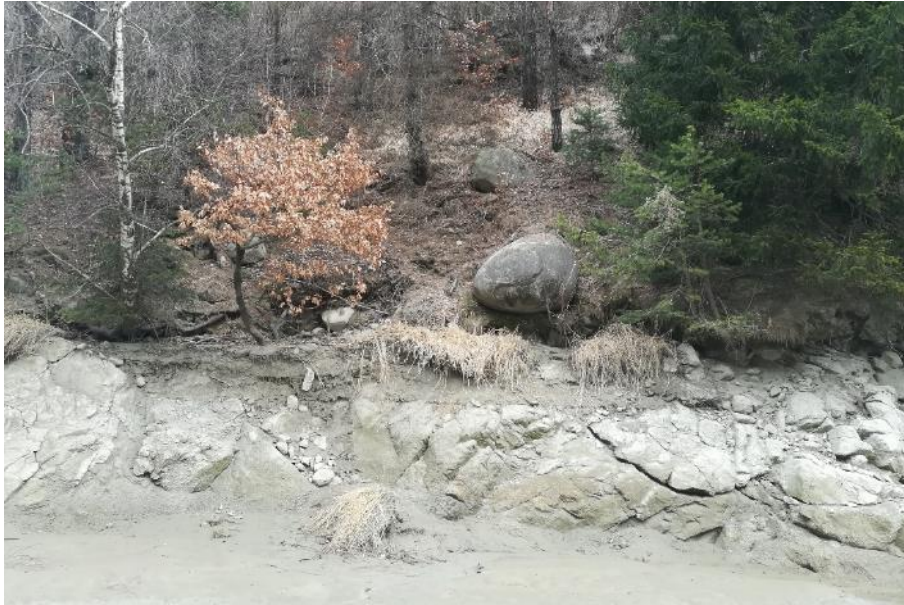
Foto 9: Blocco arrotondato residuo del deposito morenico descritto dalla carta geologica in scala 1:100.000.

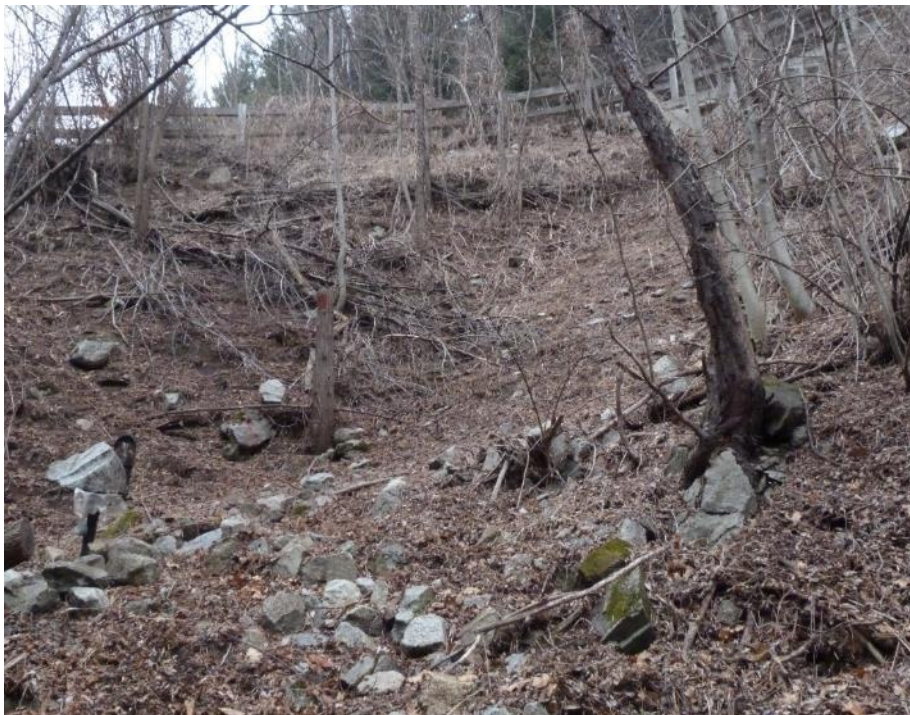
Foto 10: Esempio di detrito di versante in fase di evoluzione, a tratti francamente pedogenizzato e vegetato, a tratti "fresco" con blocchi pluridecimetrici.

- **Detriti di falda, coperture eluviali e coni detritici:** il detrito di falda deriva principalmente dalla degradazione meteorica degli ammassi rocciosi, favorita dalla loro fessurazione e fratturazione. La granulometria è variabile da ghiaia fino ai blocchi, le forme appaiono perlopiù angolose (Foto 10).

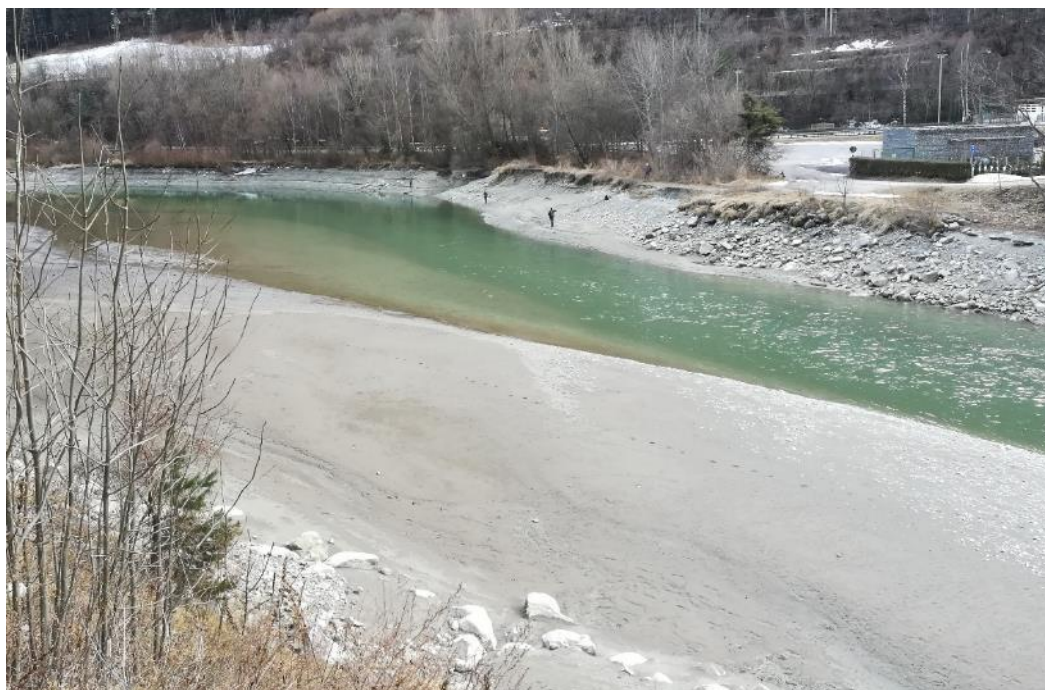
Foto 11: Alluvioni recenti imputabili al trasporto e deposizione da parte delle acque del lago e dell'Isarco. La diversa natura dei depositi è correlabile ai diversi regimi di energia della corrente.

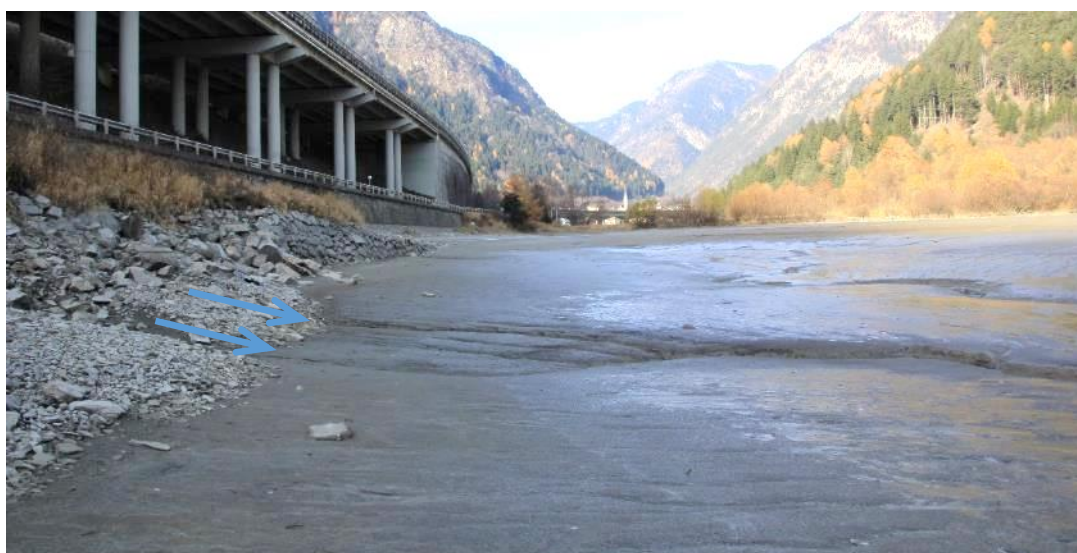
Foto 12: Venute d'acqua individuate lungo la sponda destra del lago

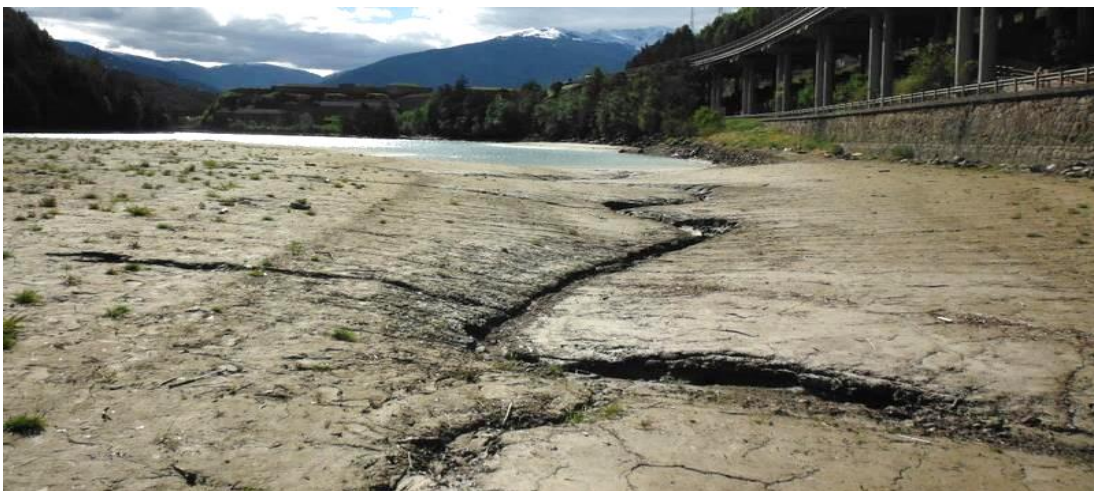
Foto 13: Dettaglio del solco erosivo prodotto dal flusso originato da una delle venute d'acqua individuate.

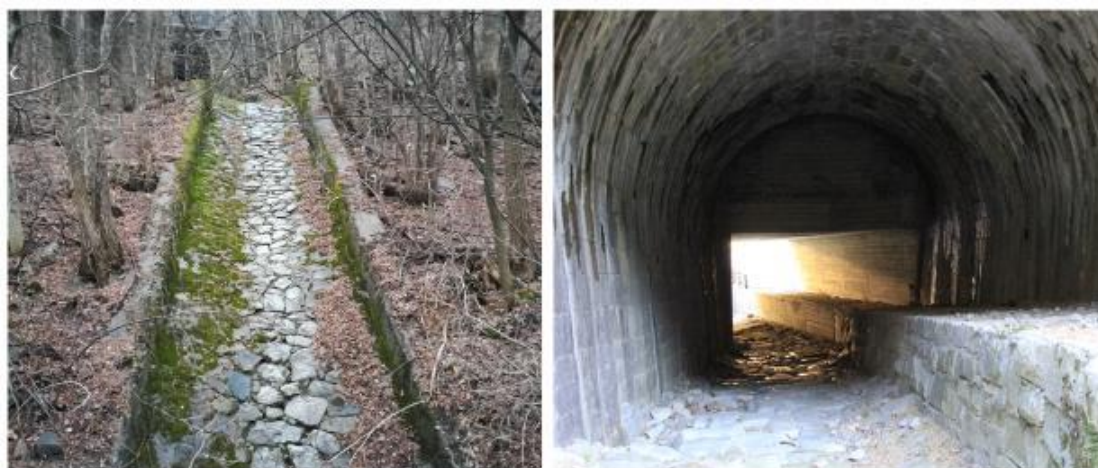
Foto 14: A sinistra: il dreno superficiale del Rio Salceto (in secondo piano il sottopasso alla ferrovia); sulla destra: il sottopasso alla ferrovia del Rio della Chiusa.

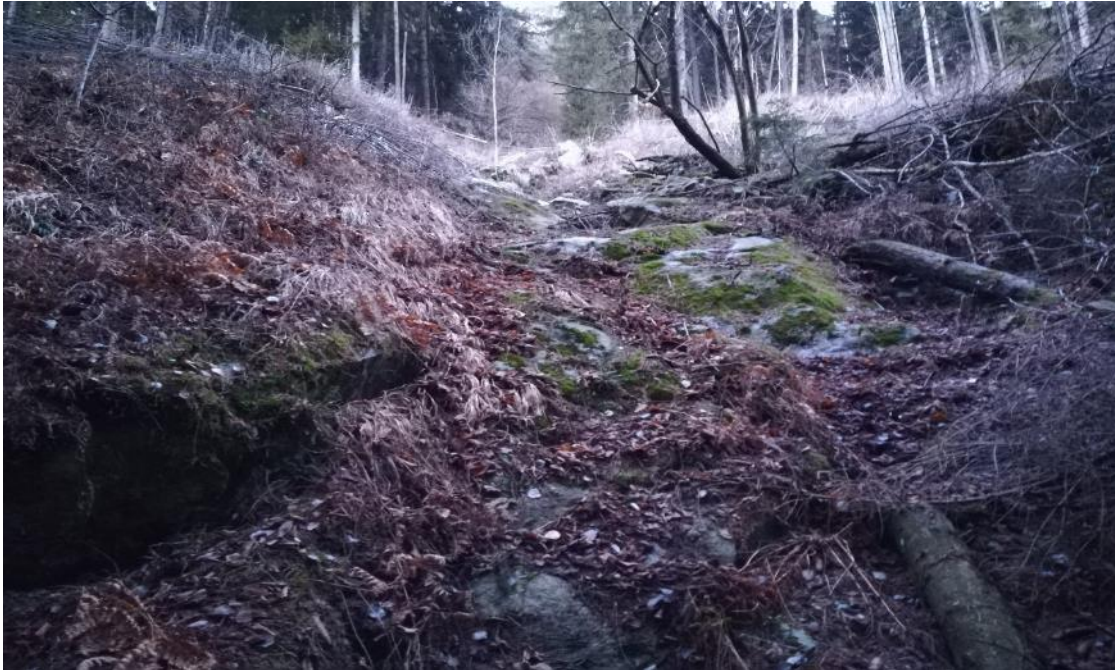
Foto 15: Il corso del rio effimero K.1, completamente asciutto al momento del rilevamento, a monte della pista ciclabile. Si noti il Substrato affiorante lungo l'asse fluviale.

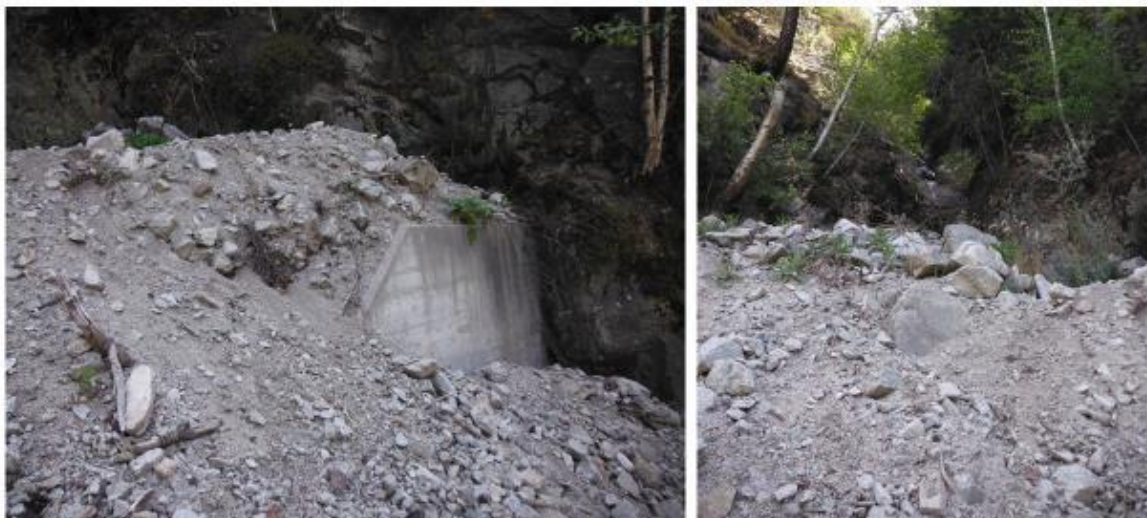
Foto 16: La briglia del rio B.7 come si presentava a maggio 2017; gli eventi pregressi avevano completamente ricoperto l'opera, ostruendo anche parte della pista ciclabile.

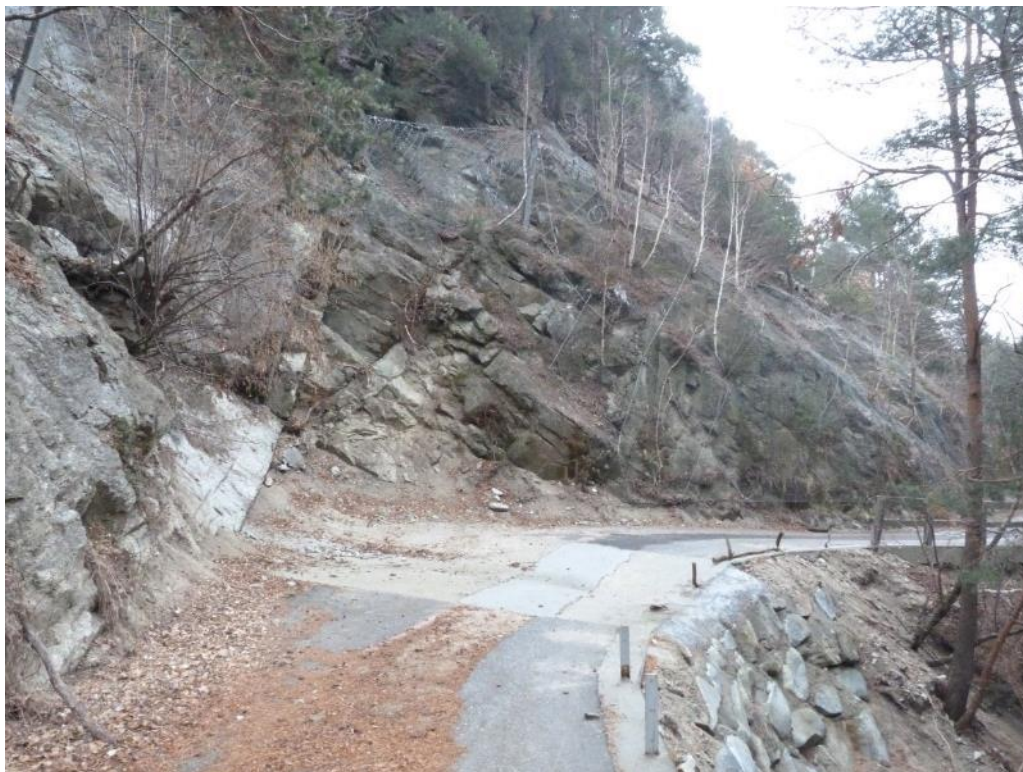
Foto 17: Scogliera cementata a valle della pista ciclabile, in corrispondenza del rio K.6. che si presentava asciutto. Si noti anche la presenza della barriera paramassi/debris flow a monte.

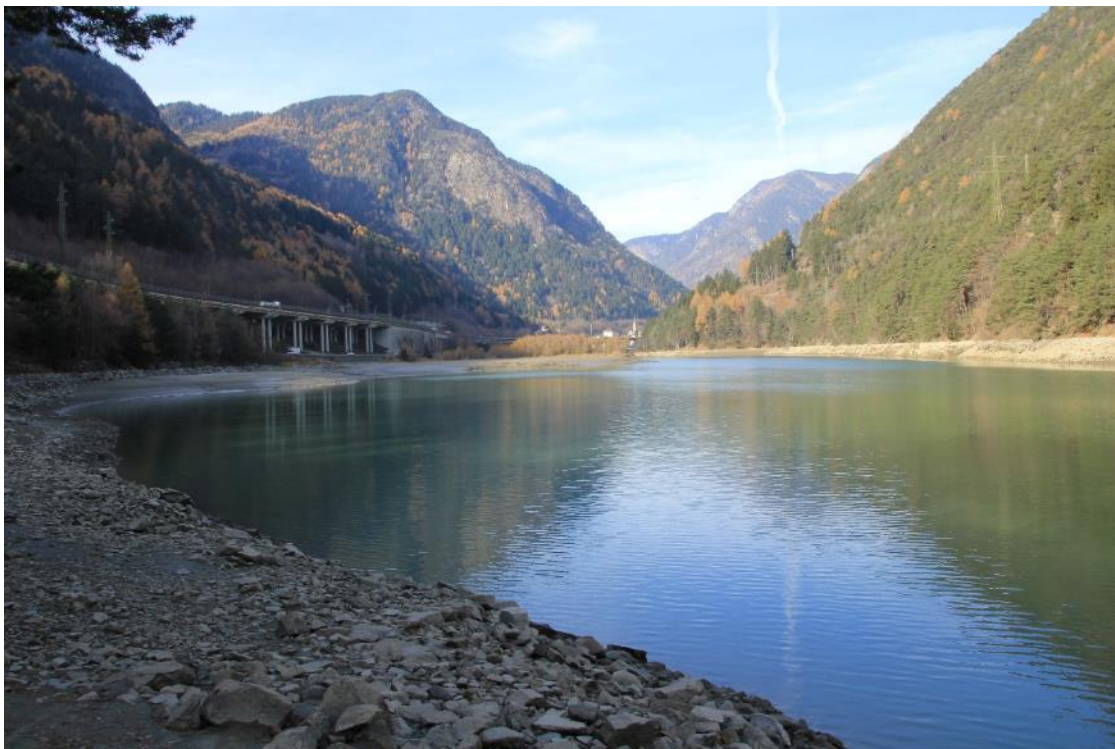
Foto 18: Le due sponde del lago a confronto inquadrare dalla zona del forte asburgico. La sponda idrografica sinistra (sulla destra), poco antropizzata, acclive e rocciosa; la sponda idrografica destra (sulla sinistra), più dolce, molto antropizzata e con una presenza generalizzata di coperture quaternarie.

Lungo la sponda destra, il piede del versante a tergo del lago presenta un'acclività assai più contenuta, una ridotta presenza di affioramenti di granito e, soprattutto, una spintissima antropizzazione. La sponda opposta, per contro, vede affiorare diffusamente il substrato roccioso su versanti ripidi, con coperture quaternarie di spessori più limitati; qui l'intervento antropico si limita alla presenza dell'ex pista ciclabile e relative opere di protezione, dei tralicci della linea dell'alta tensione, dei bunker del Vallo Alpino e dei camminamenti.

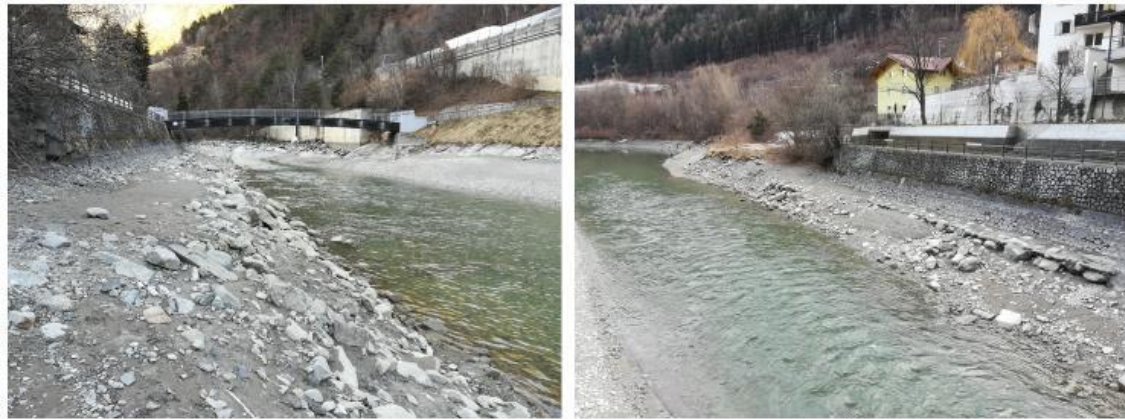
Foto 19: depositi fluviali di origine mista fotografati visti dalle vicinanze del piazzale asfaltato (foto di sinistra) e dal ponte (foto di destra). Si noti la scogliera cementata a contatto con il muro di sostegno.

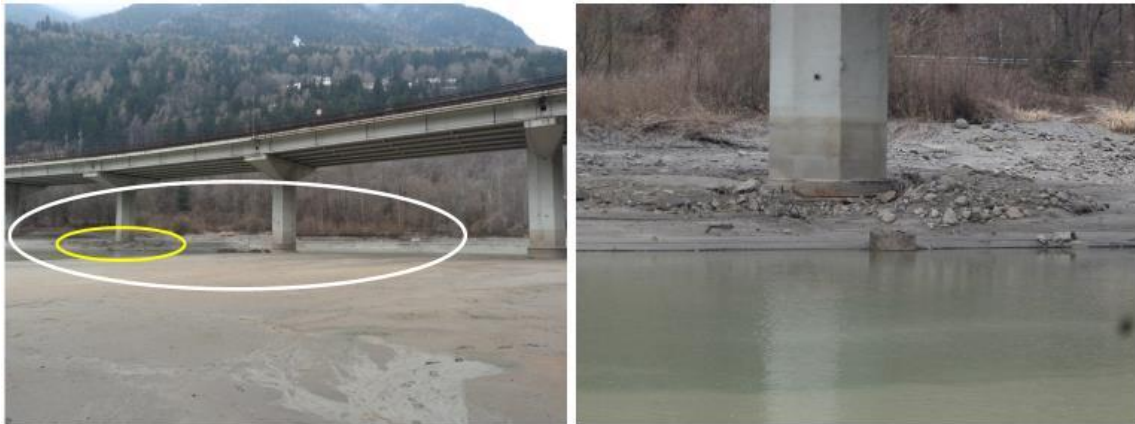
Foto 20: L'area del conoide del Rio Salceto (evidenziata in bianco) e un dettaglio (foto di destra) dei depositi a carico del conoide (evidenziati in giallo nella foto di sinistra), parzialmente ricoperti dai depositi fini attuali.

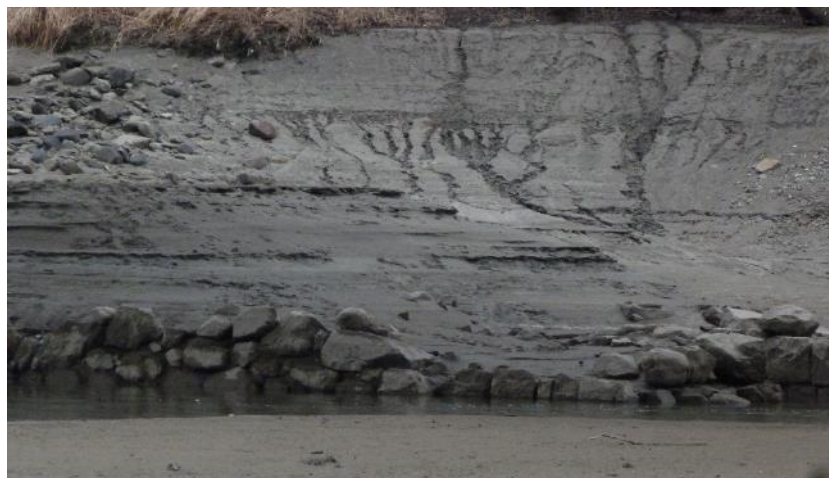
Foto 21: I resti del muro a secco che sosteneva l'antico tracciato della statale, antecedente all'invaso, visibile sotto il viadotto dell'A22, nei pressi del conoide del Rio Salceto.

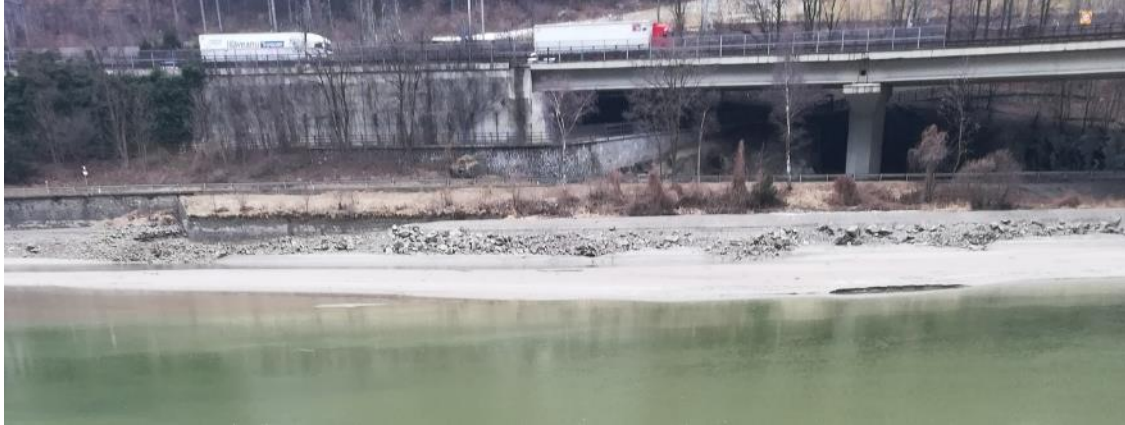
Foto 22: Tra i conoidi del Rio Salceto e del Rio della Chiusa, limo e sabbia affiorano appena dalle acque del lago, più a monte si ritrovano depositi fluviali di origine mista.

Proseguendo lungo le sponde in direzione sud-est, si rinvengono, nelle aree pressoché permanentemente sommerse (percorribili al momento del rilevamento grazie all'eccezionale livello di minima quota di vaso), limo e sabbia, mentre immediatamente a monte, le aree pianeggianti perennemente emerse sono costituite da depositi fluviali di origine mista certamente rimaneggiati durante la costruzione della nuova sede della strada statale (Foto 22).

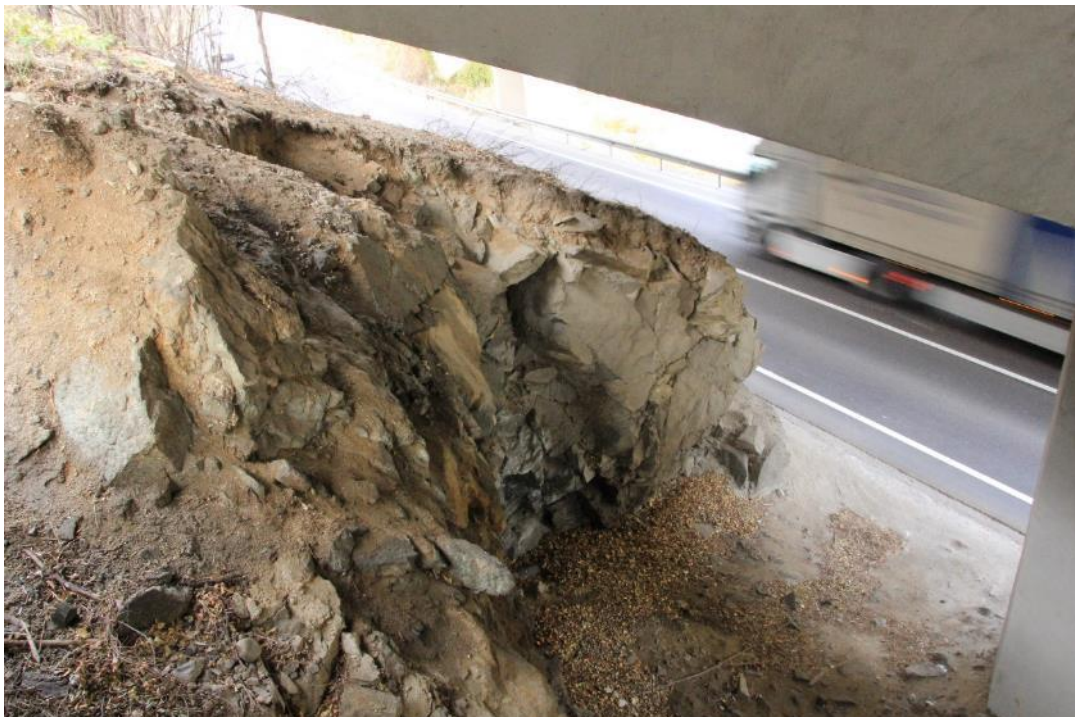
Foto 23: Lo sbancamento del versante realizzato per la fondazione di un pilone del viadotto dell'A22 ha fatto affiorare il substrato roccioso.

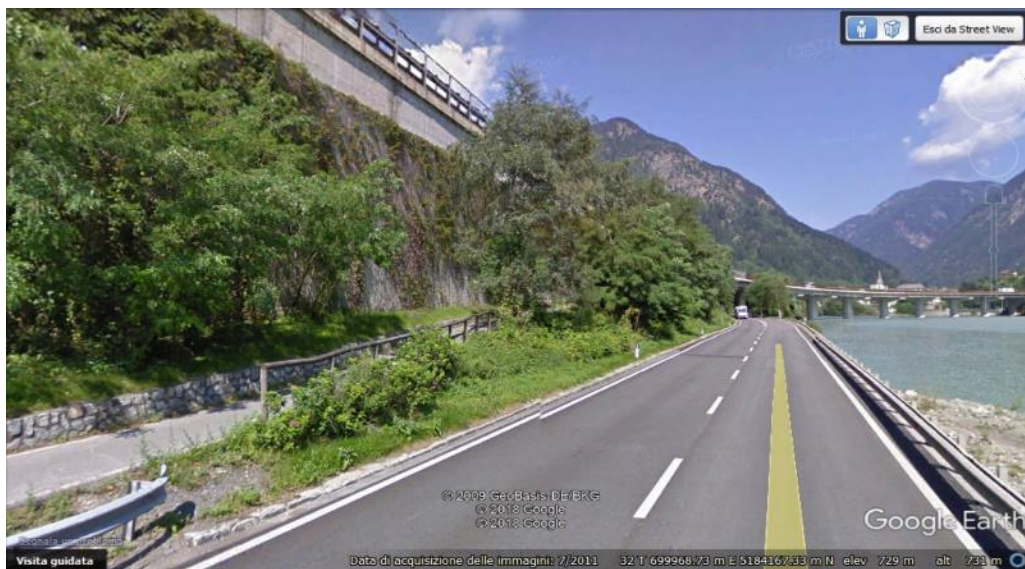
Figura 6: Il tratto di SS12 che corre al piede dell'imponente muro di sostegno dell'A22. Tra il muro e la statale corre la pista ciclabile, bordata da aiuole in terreno di riporto (da Google Earth Street View)

In corrispondenza del margine orientale di questo affioramento ha inizio un imponente muro di sostegno, alto circa 20 m, di un tratto di autostrada costruito in parte su rilevato artificiale. Al piede del muro corrono la pista ciclabile e la SS12, separate tra loro da alcune aiuole di terreno di riporto (Figura 6).

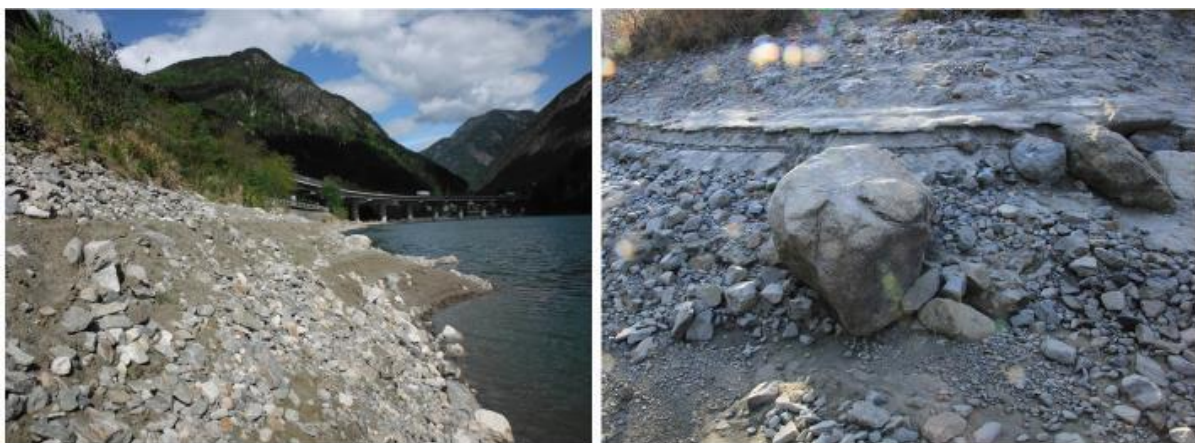
Foto 24: Il conoide di debris flow attivo del Rio della Chiesa a valle della SS12. Le dimensioni dei clasti variano dai 5-10 cm di diametro equivalente ad oltre il mezzo metro.

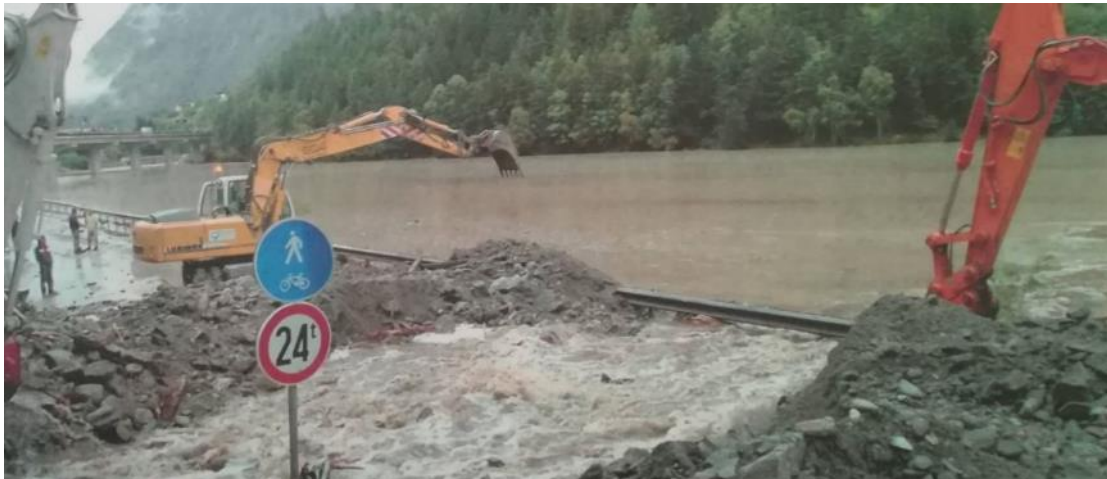
Foto 25: L'evento del settembre 2009 in una fotografia estratta dal quotidiano "Dolomiten" del 5-6 settembre 2009.

L'ultimo evento di colata detritica censito sul Geobrowser risale al settembre 2009, quando i sedimenti trasportati ricoprono completamente la sede stradale, riversandosi nel lago (Foto 25).

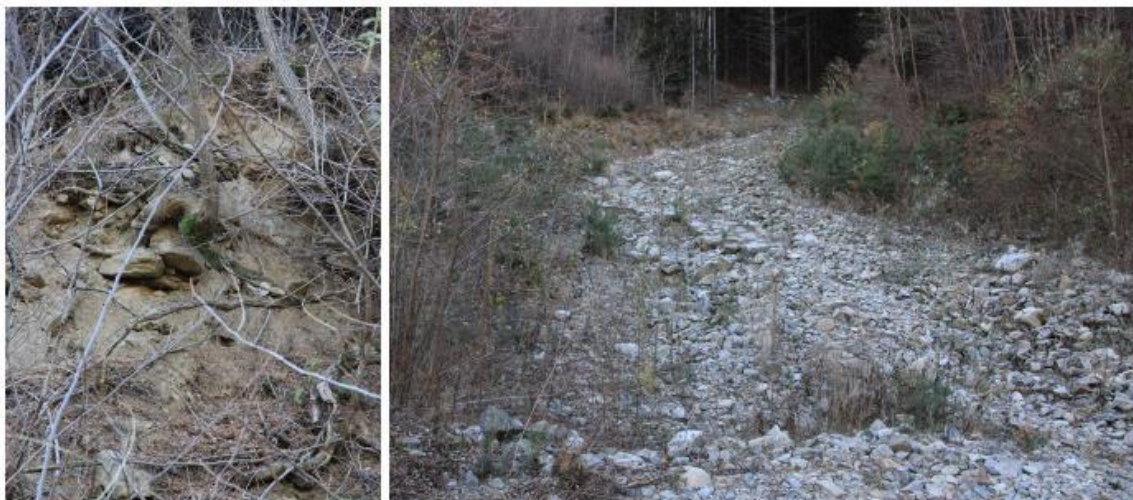
Foto 26: La porzione del conoide del Rio della Chiusa a monte della ferrovia. Sulla destra l'attuale canale sul quale scorre il rio; sulla sinistra un dettaglio della scarpata antropica prodotta dallo sbancamento che mette in luce la natura del deposito.

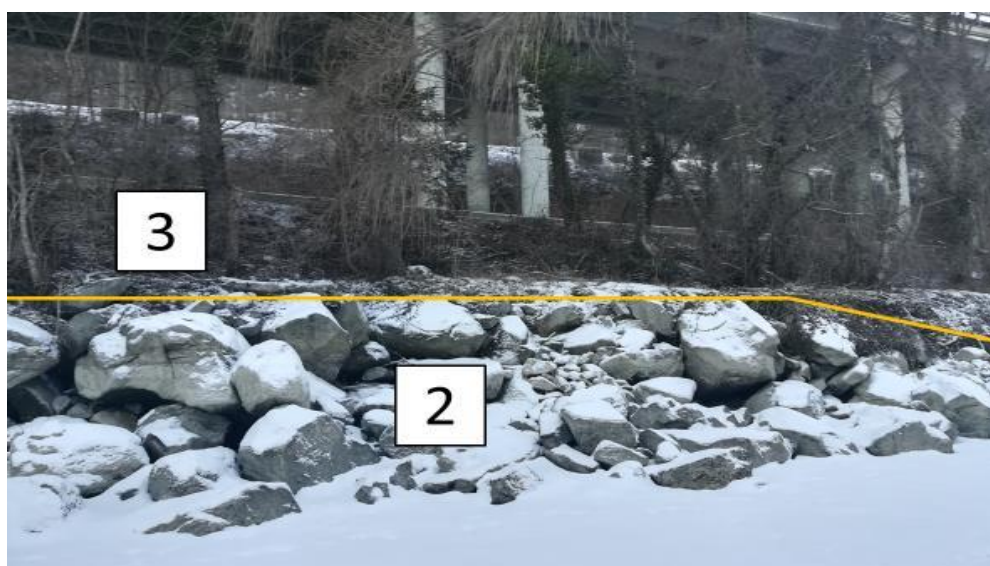
Foto 28: Il deposito antropico prodotto dal susseguirsi degli interventi realizzati in zona negli ultimi almeno 200 anni.

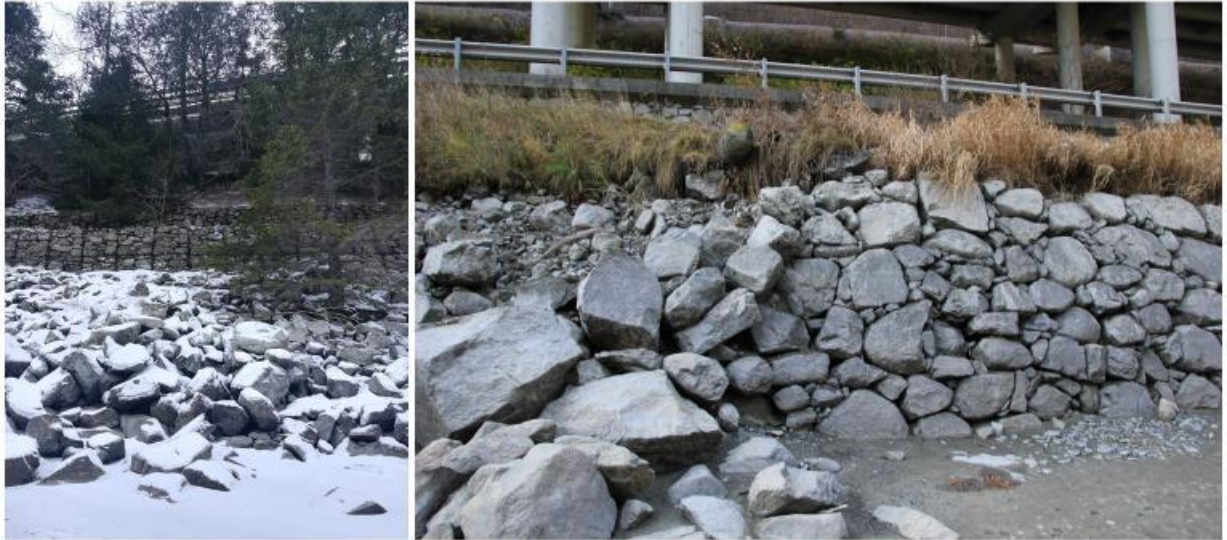
Foto 30: Le gabbionate che sostengono la scarpata in deposito antropico al di sopra della quale corre oggi la SS12 (sulla sinistra) e i ruderi del muro a secco che sosteneva la sede stradale antecedente alla realizzazione dell'invaso che si ritrovano a sud est della penisola (sulla destra).

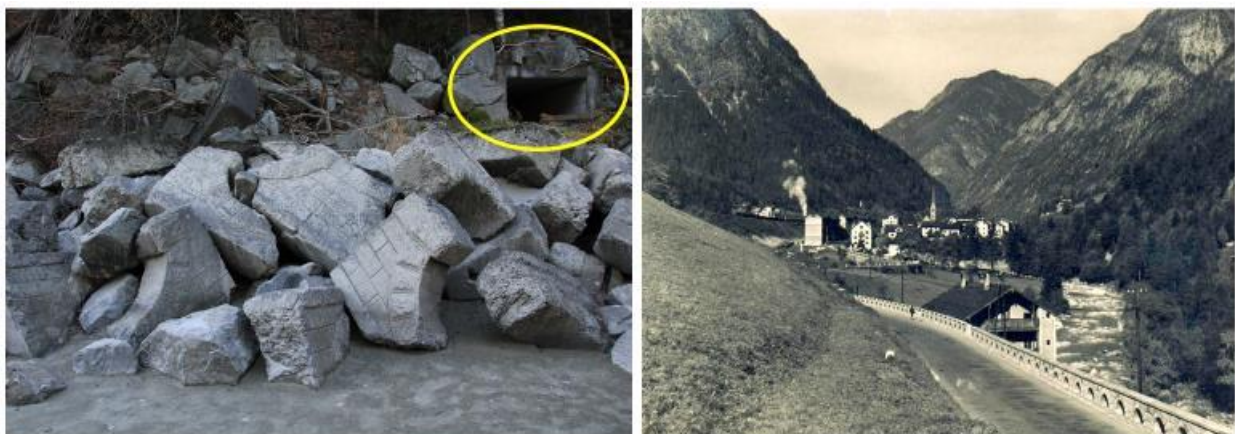
Foto 31: Le macerie del parapetto della vecchia strada che scendeva al Gasthof Unterau si ritrovano oggi sulle rive del lago in corrispondenza dell'uscita a valle del tretto tombato del rio B.430 (evidenziata in giallo).

Circa 470 m a sud-est dell'immissione del Rio della Chiusa all'interno del lago, si ritrova l'uscita a valle del rio B.430, che fuoriesce da una condotta in cemento, asciutta al momento del rilevamento (Foto 31 – a sinistra evidenziata in giallo).

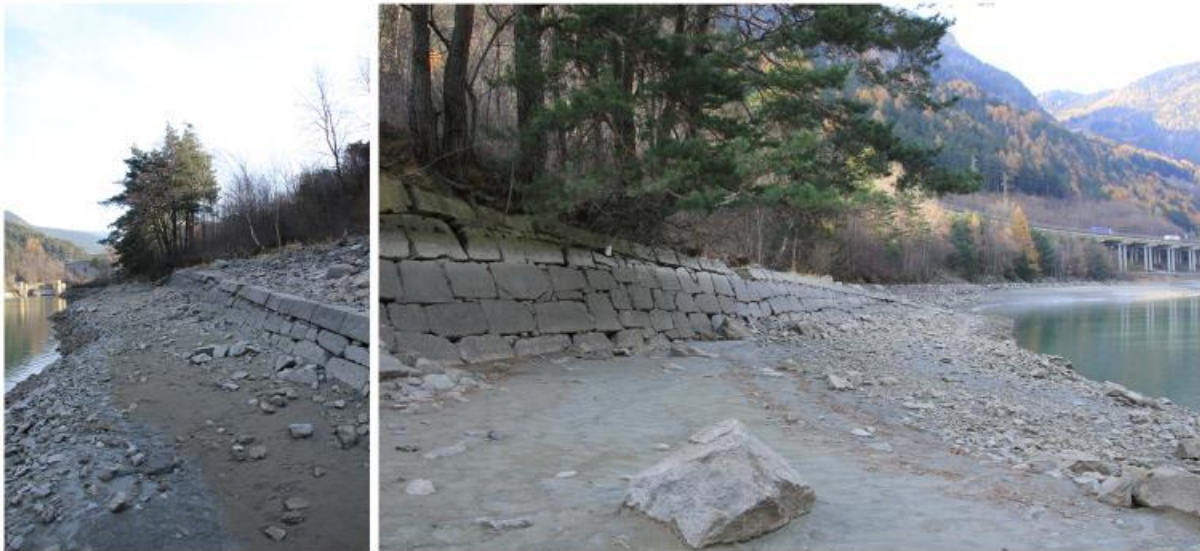
Foto 32: I muri di sostegno dei terrapieni delle pertinenze del forte asburgico, parzialmente ricoperti dal deposito antropico e dalle attuali deposizioni riconducibili alle acque del lago.

penisola - Foto 30 e Foto 12) e le macerie del muretto ad arcate che fungeva da parapetto di valle (Foto 31). All'interno del deposito antropico sono presenti diversi muri di sostegno relativi alle rampe, strade e terrapieni delle pertinenze del forte, attualmente in parte dismessi (Foto 32).

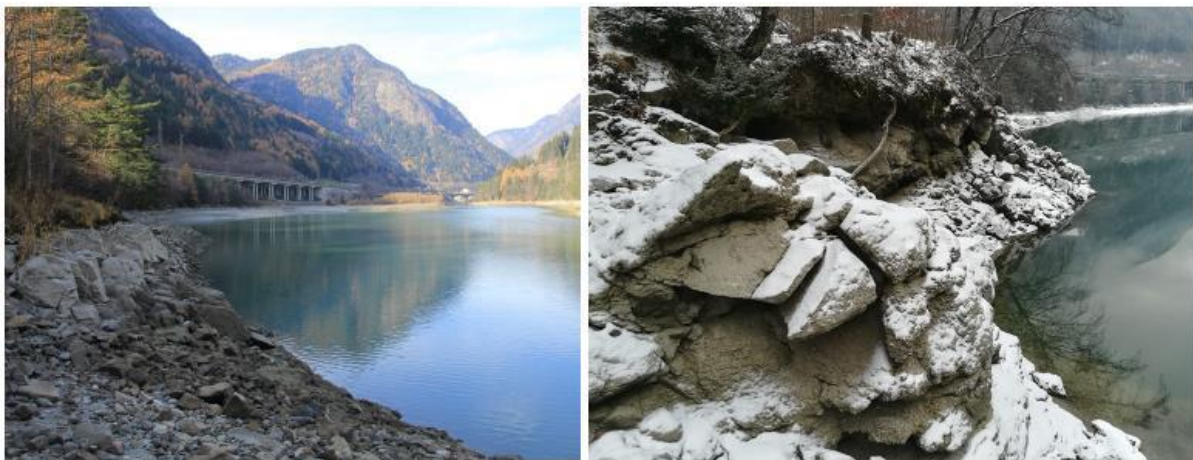
Foto 33: Affioramenti di Granito di Bressanone presenti nelle pertinenze della fortezza, nei pressi del margine orientale dell'area di studio.

Ad est dello sbocco del rio B.430, affiora a luoghi il Granito di Bressanone, a testimonianza della scarsa potenza delle coperture che in questa zona mascherano solo parzialmente il substrato (Foto 33).

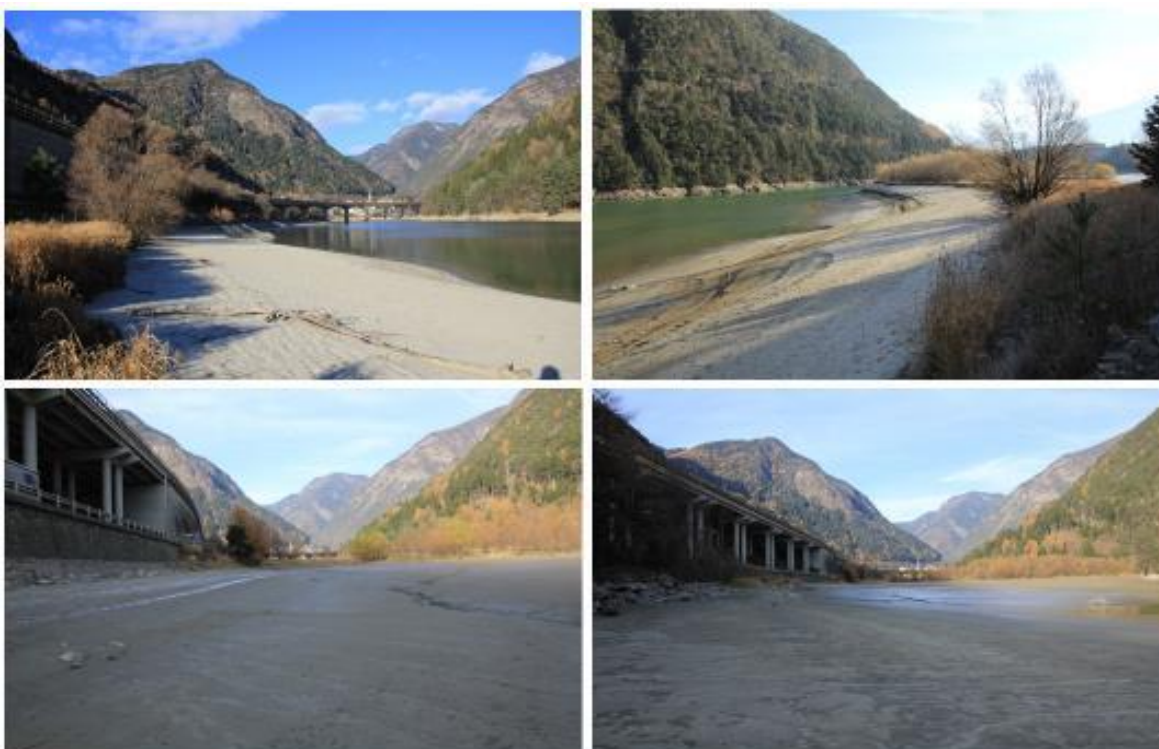
Foto 34: Limo e sabbia ricoprono i terreni della penisola (foto a destra in alto) fino al conoide del Rio della Chiusa (sinistra in alto) e si estendono verso sud est a valle del muro di contenimento della SS12 (in basso a sinistra) sino alla zona di uscita del rio B.430 da dove è stata scattata la foto in basso a destra.

Ad est del conoide del Rio della Chiusa, lungo la sponda del lago, la SS12 corre dapprima su un rilevato costituito da deposito antropico, poi sostenuta da un muro di sostegno (Foto 34, in basso a sinistra) che aggetta direttamente sul lago nei momenti nei quali il livello di quest'ultimo raggiunge la quota di massimo invaso.

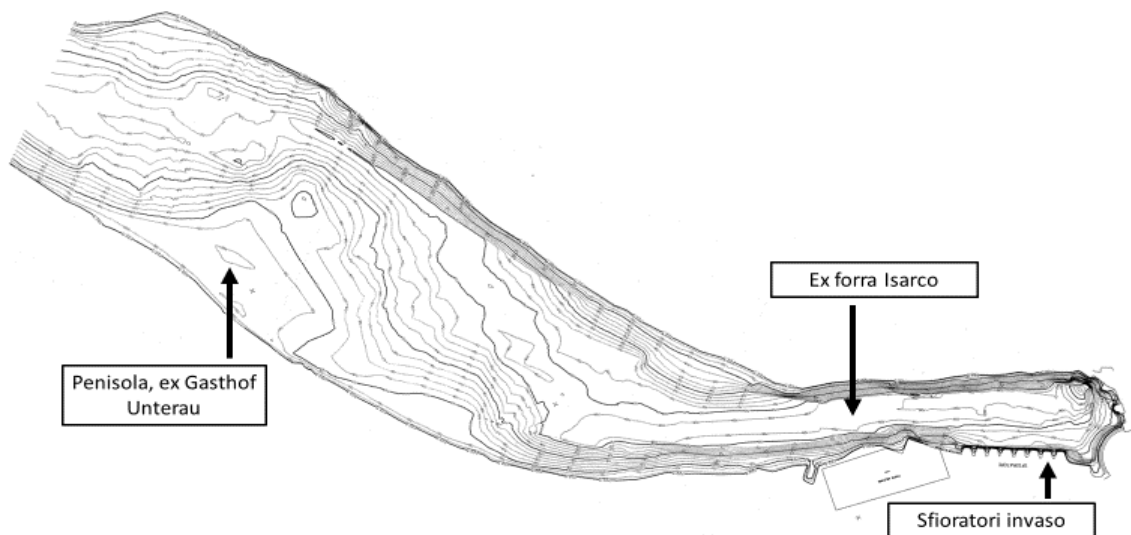
Figura 7: La batimetria del 1989 con indicata la posizione della penisola in corrispondenza dell'ex Gasthof Unterrau e la forra dell'Isarco oggi quasi interamente sommerse.

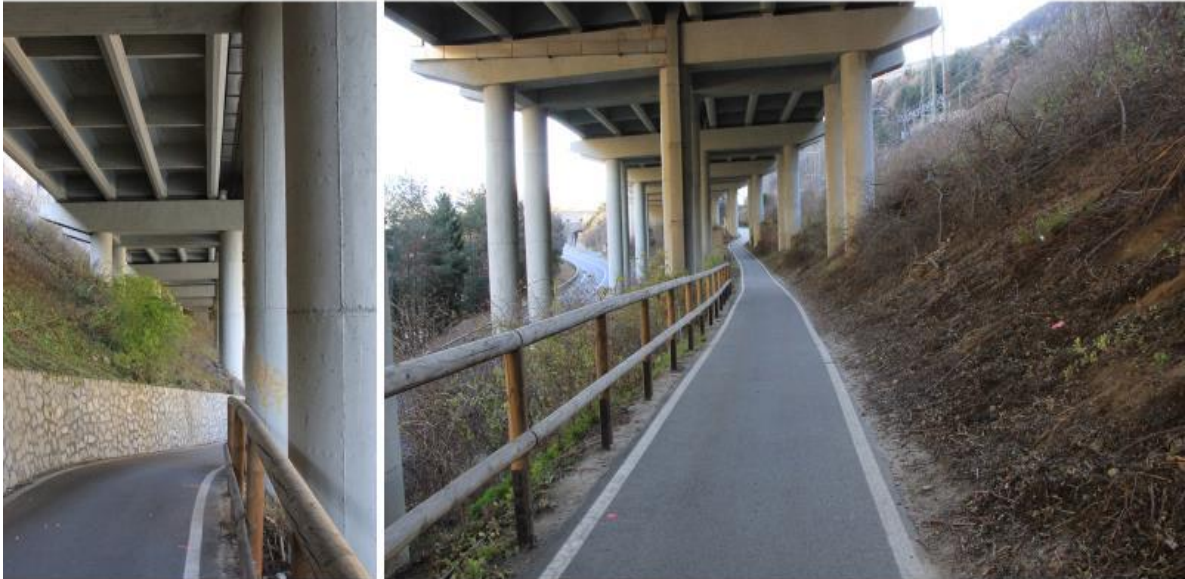
Foto 36: Il tratto di pista ciclabile sottostante il viadotto dell'A22 che attraversa il detrito di versante rimaneggiato.

Nell'area a monte della SS12 e sottesa al viadotto dell'A22, compresa tra i due imponenti muri di sostegno dei rilevati autostradali e la scarpata antropica a valle della ferrovia, si ritrova detrito di versante, fortemente pedogenizzato e blandamente vegetato, parzialmente riprofilato e rimaneggiato dall'intervento antropico in occasione della costruzione della ferrovia prima e del viadotto dell'A22 e relativi piloni poi (Foto 36).

Questa zona è attraversata dalla pista ciclabile (Foto 36) che corre tra la SS12 e la ferrovia, sostenuta anche con l'impiego di piccoli muri di sostegno, sia a monte che a valle. In corrispondenza del margine sud orientale dell'area di studio, a monte della strada statale, lo sbancamento del versante realizzato nel contesto dell'edificazione del forte, ha portato alla luce un affioramento di Granito di Bressanone (Figura 8). Sfruttando questo affioramento è stato realizzato un piccolo edificio difensivo (area urbanizzata) facente parte delle pertinenze della fortezza asburgica.

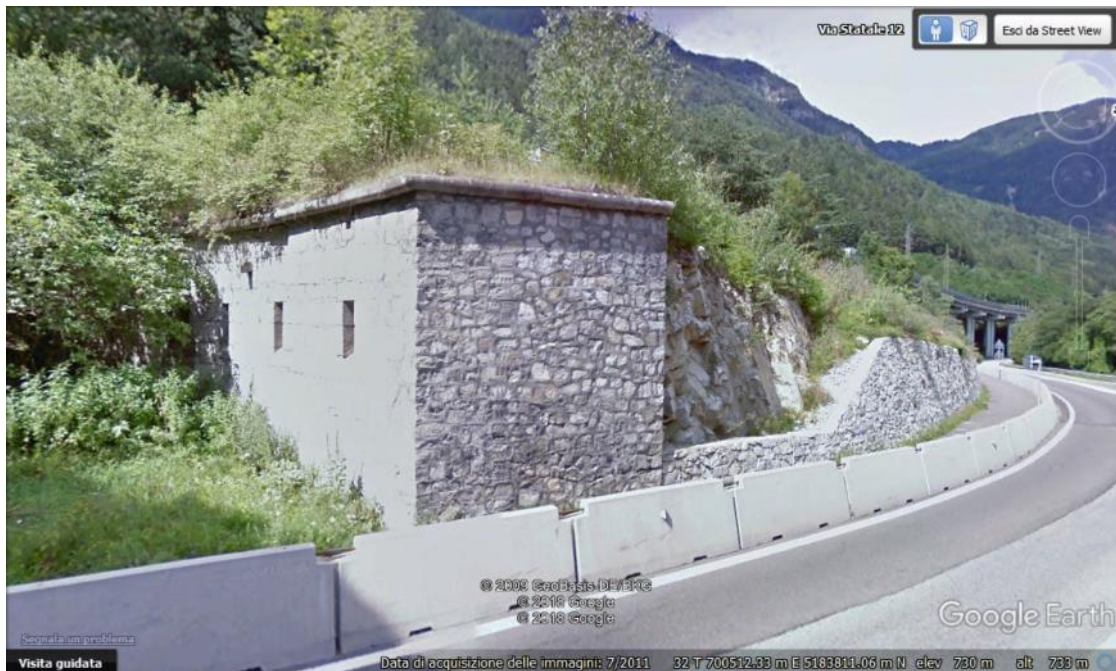
Figura 8: Lo sbancamento, l'edificio, l'affioramento di granito e il muro di sostegno al limite sud orientale dell'area di studio (da Google Earth Street View)

A tergo dell'affioramento e dell'edificio, il versante è costituito da detrito di versante, riprofilato e sostenuto, nella sua porzione più occidentale, da un ulteriore muro di sostegno (Figura 8) a tergo della strada.

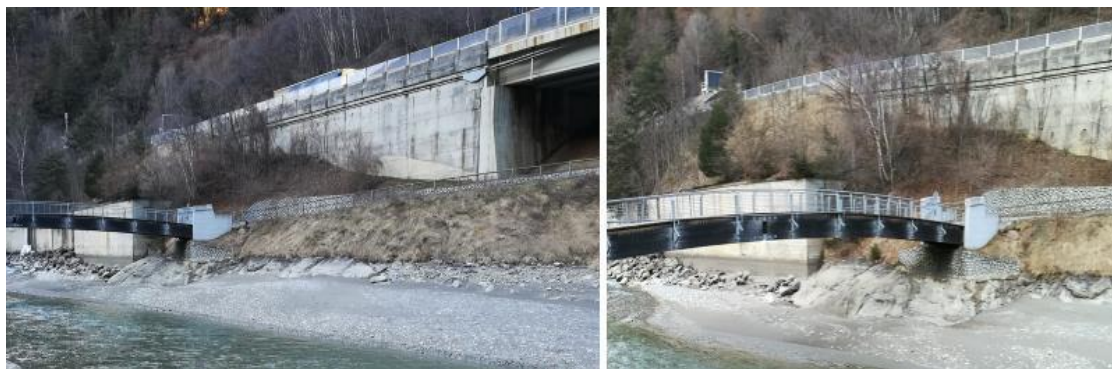
Foto 37: La spalla del ponte in sinistra idraulica all'Isarco; sono visibili l'affioramento di Granito di Bressanone, i depositi fluviali di origine mista, i muri di sostegno e il detrito di versante (a valle e a monte della ciclabile).

La spalla del ponte ciclabile in sinistra idrografica all'Isarco è fondata su di un evidente affioramento di Granito di Bressanone, alto circa 2-3 m, che si estende orizzontalmente per una quarantina di metri a livello del fiume, parzialmente ricoperto al piede da depositi fluviali di origine mista composti da ciottoli sub-arrottondati < 10 cm di diametro, ghiaie e sabbie (Foto 19 – sulla sinistra - e Foto 37).
