Studio delle sponde del lago di Fortezza, finalizzato alla definizione degli elementi geologico-geotecnici per la progettazione di un percorso pedo-ciclabile

Studie des Seeufers von Franzensfeste für die Ermittlung der Geologie und Geotechnik zur Projektierung eines Fußgänger- und Radweges

## RELAZIONE GEOLOGICA (ALPIN GEOLOGIE) GEOLOGISCHER BERICHT (ALPIN GEOLOGIE)

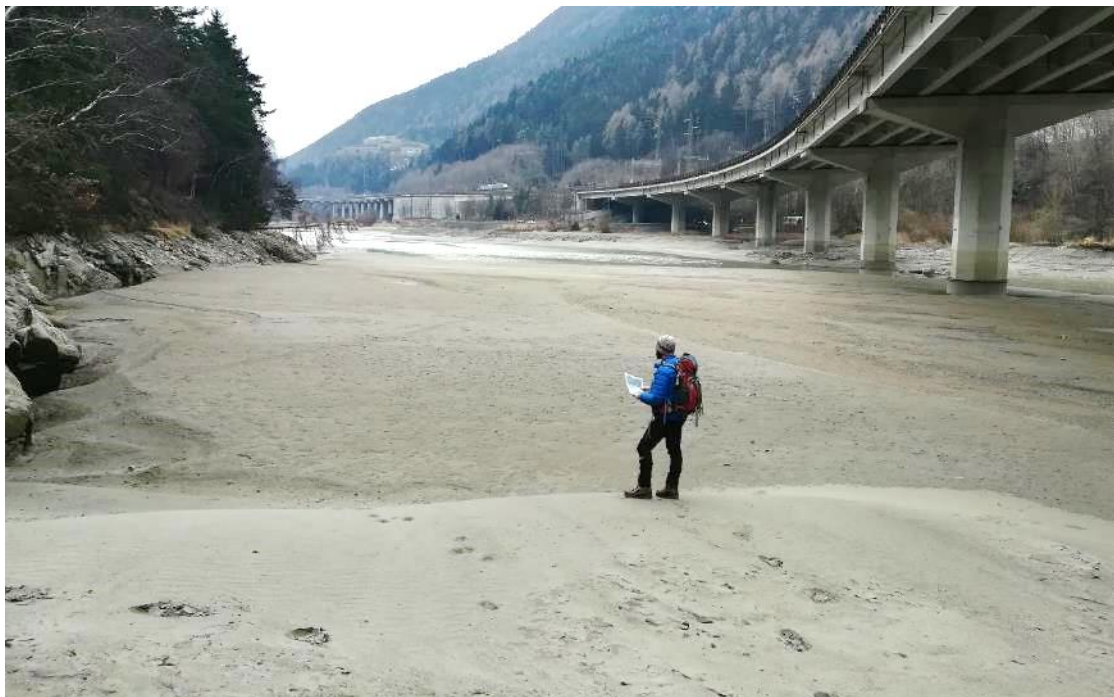
Foto 39: La vasta superficie interessata dalla presenza di limo e sabbia che il livello d'invaso molto basso ha reso rilevabile.

Il livello basso dell'invaso ha permesso di identificare la presenza di questi sedimenti fini nell'area pianeggiante sottostante il viadotto dell'A22, sino 200 m circa a sud-est del primo pilone del viadotto stesso (Foto 39).

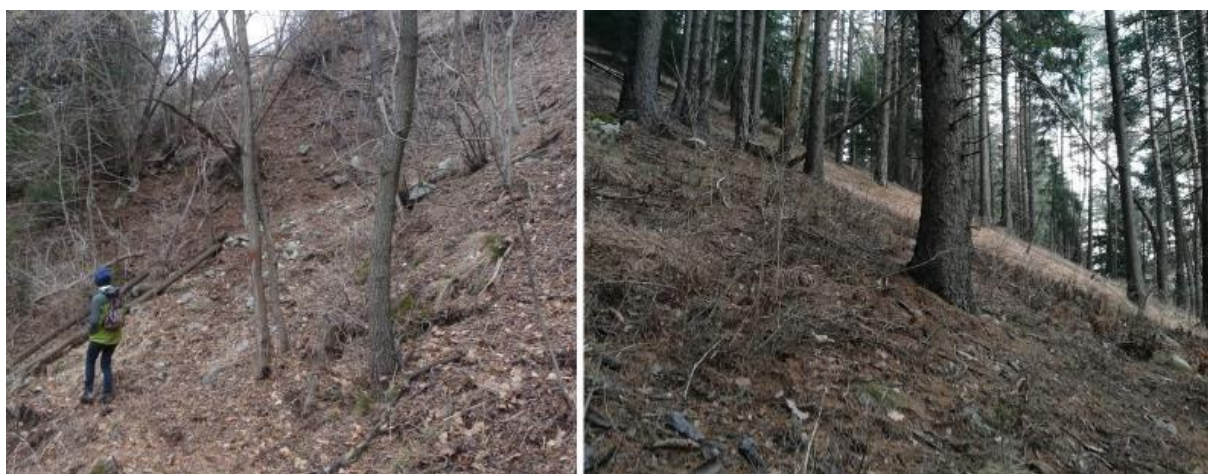
Foto 41: Due esempi di detrito di versante. Sulla sinistra detrito più fresco, prodotto da crolli alle quote superiori; sulla destra un'area in cui si presenta ben pedogenizzato, più boscato e meno attivo.

Alle quote superiori, nella sua porzione più occidentale, fino a 170 m circa a sud-est del cavalcavia, il versante boscato è completamente ricoperto da detrito di versante (Foto 41 e Foto 10), generalmente ben pedogenizzato e vegetato, costituito da clasti dall'angoloso al sub-arrotondato, che solo raramente superano il mezzo metro di diametro equivalente. Questi materiali sono il prodotto dei crolli pregressi avvenuti alle quote superiori, ben documentati anche nel database IFFI, e dal disfacimento della roccia attualmente occultata da queste coperture.

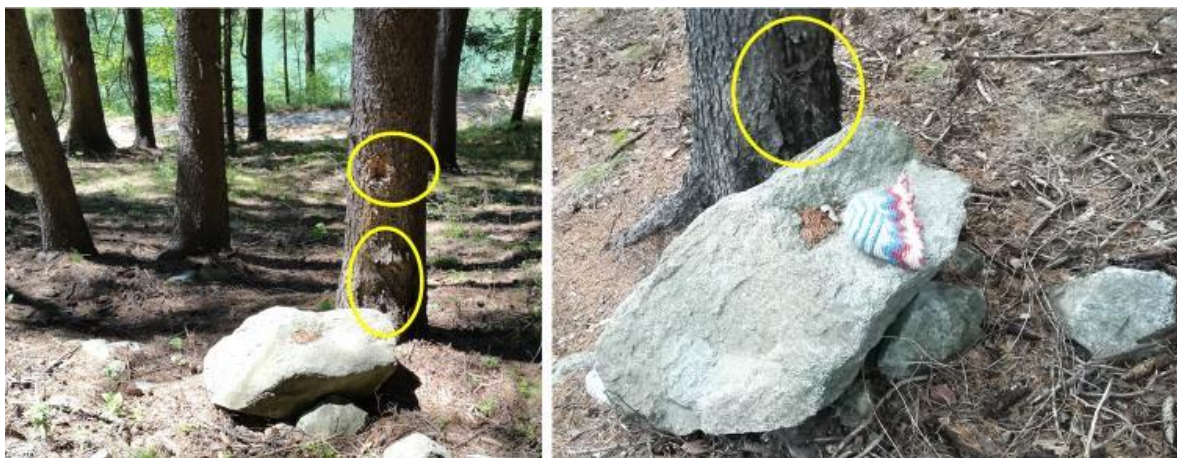
Foto 42: Segni di impatto (evidenziati in giallo) e arresti sugli alberi nella zona ad ovest del rio K.1.

Sono stati riportati in Allegato 1 anche alcuni segni di impatto sugli alberi generati dalla caduta e il rotolamento di massi lungo il pendio. (Foto 42).

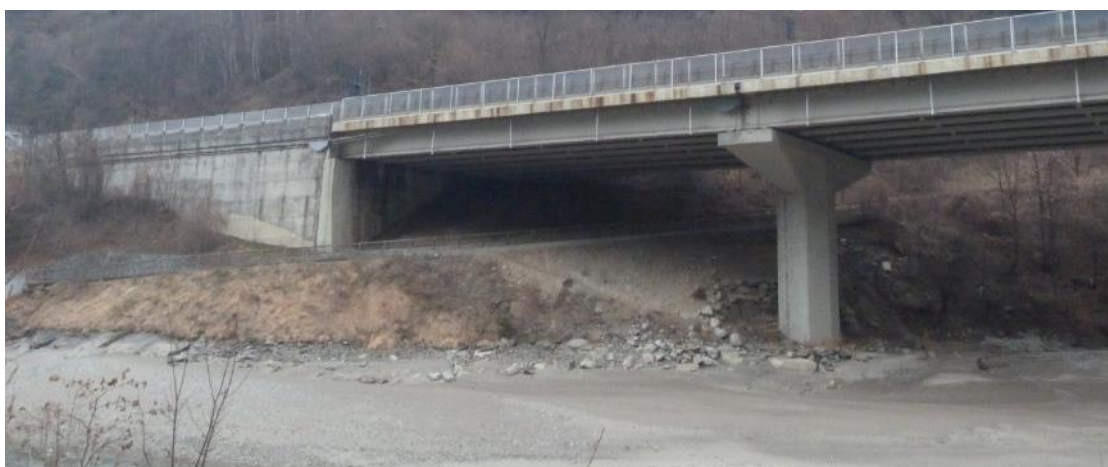
Foto 43: La pista ciclabile nel tratto del sottoattraversamento del viadotto autostradale. Sono visibili il grande muro di sostegno dell'A22, quello più piccolo che borda la ciclabile e la scogliera in massi ciclopici retrostante il primo pilone del viadotto.

La dismessa pista ciclabile sale dolcemente dalla spalla del ponte, bordata a monte da un piccolo muro di sostegno al versante, attraversando il viadotto dell'A22 soprastante, tra il primo pilone (protetto da una scogliera di massi ciclopici), e il grosso muro di sostegno da cui il cavalcavia diparte (Foto 43).

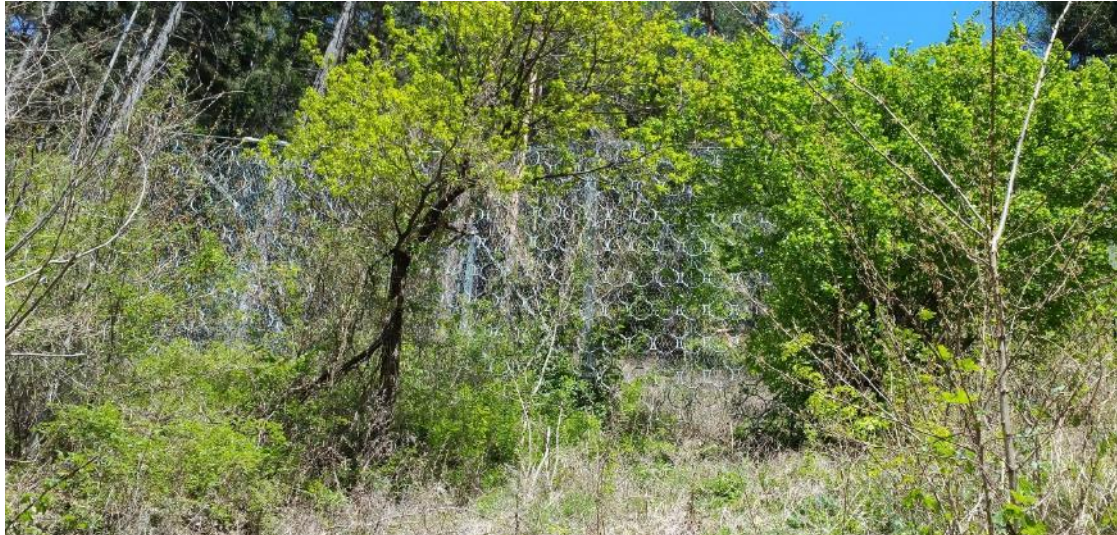
Foto 44: La paramassi a protezione del tratto dell'A22 compreso tra la galleria e l'inizio del viadotto.

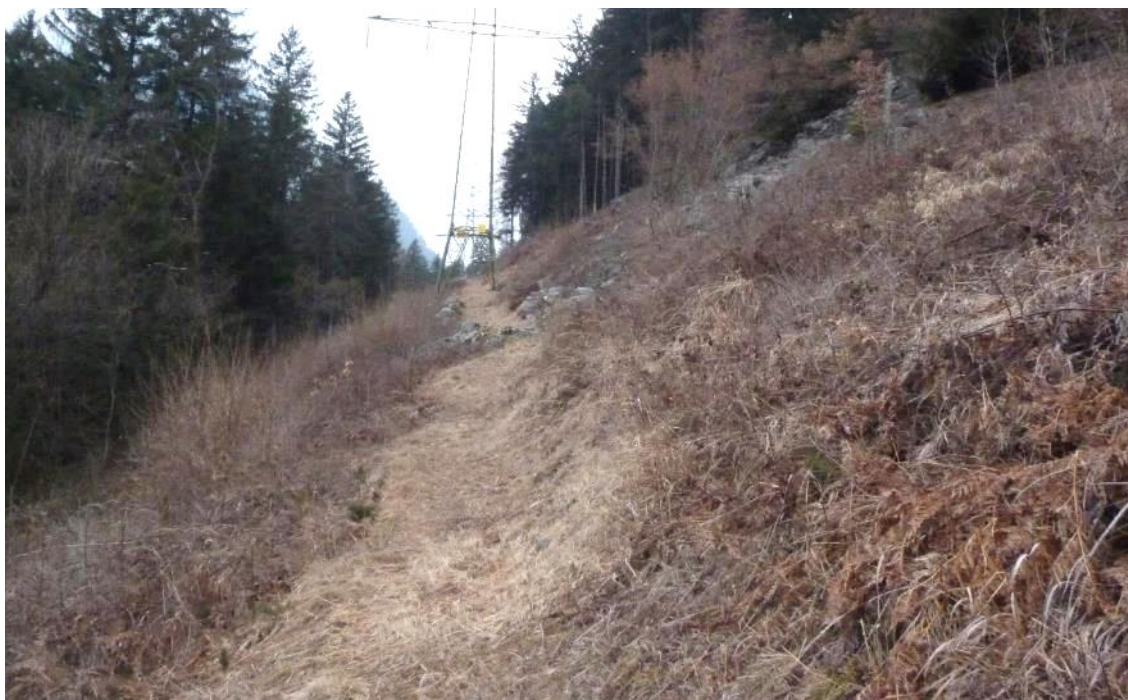
Foto 45: Il sentiero a mezzacosta che corre sotto la linea dell'alta tensione in una zona mantenuta disboscata.

Un sentiero, che si raccorda alla ciclabile nella zona compresa tra i due corsi d'acqua temporanei K.2 e K.3, corre a mezzacosta al limite settentrionale dell'area indagata, in quella zona mantenuta priva di bosco corrispondente ai tralicci della linea dell'alta tensione (Foto 45).

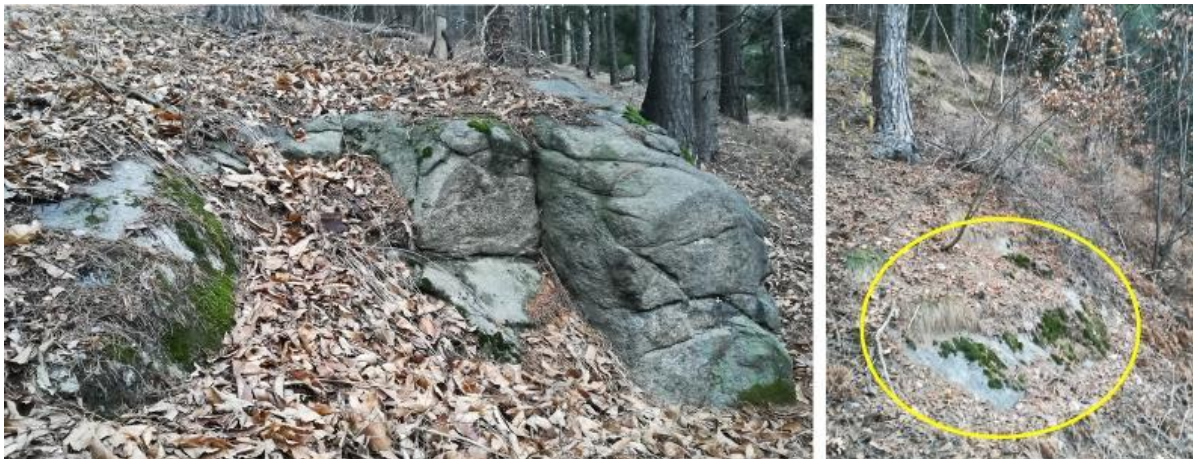
Foto 46: Granito di Bressanone sub-affiorante nell'area ad est del rio K.1.

Affioramenti di Granito di Bressanone a monte del tracciato della pista ciclabile si ritrovano a partire da 90 m circa ad ovest del rio effimero K.1 (corso d'acqua temporaneo) e lungo il suo corso (Foto 15). Venendo da ovest il substrato appare come sub-affiorante (Foto 46), ma proseguendo verso est, dà luogo ad una bancata rocciosa con evidenze di instabilità, riportata in carta come area soggetta a crolli e ribaltamenti con blocchi di diametro equivalente compreso tra gli 0,5 e i 2 m (Foto 47).

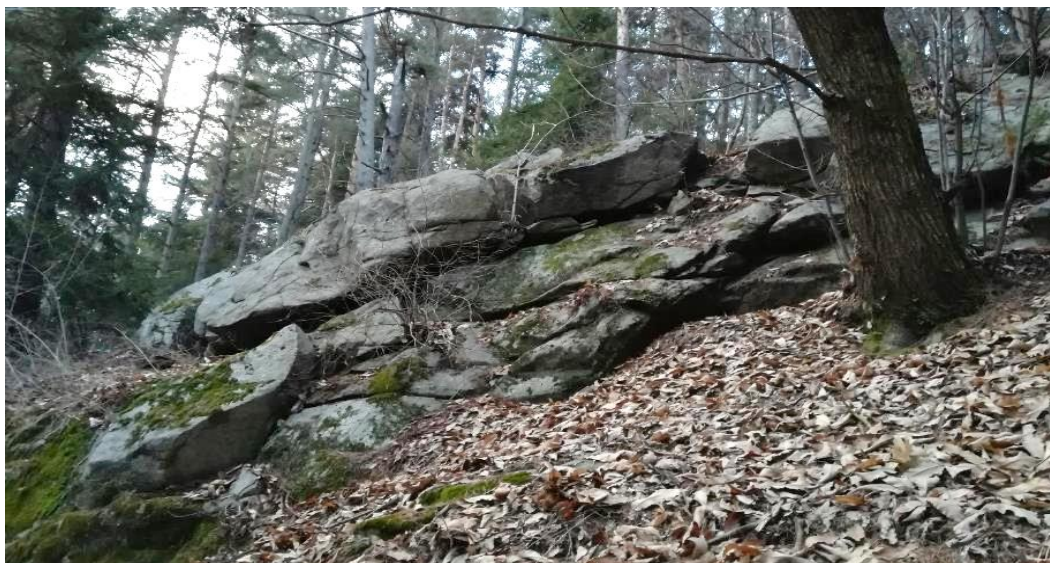
Foto 47: Area soggetta a crolli e ribaltamenti ( $\varnothing = 0,5 \div 2$  m) ad ovest del corso del rio K.1.

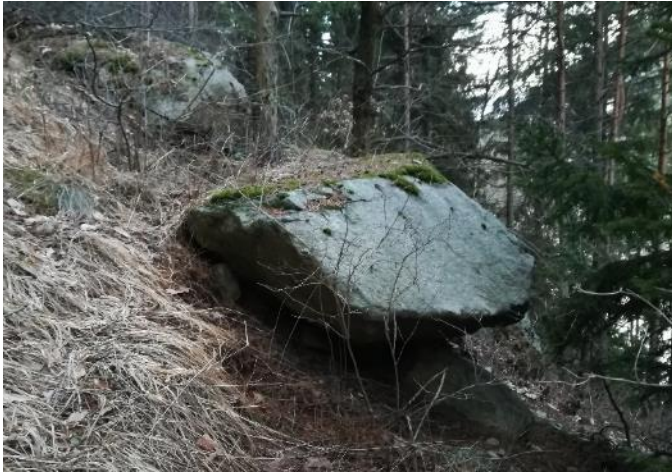
Foto 48: Blocco mobilizzabile con evidenza di scalzamento al piede.

Lungo il versante si rinvencono vari blocchi (Foto 48) mobilizzabili prodotto dei crolli avvenuti più a monte.

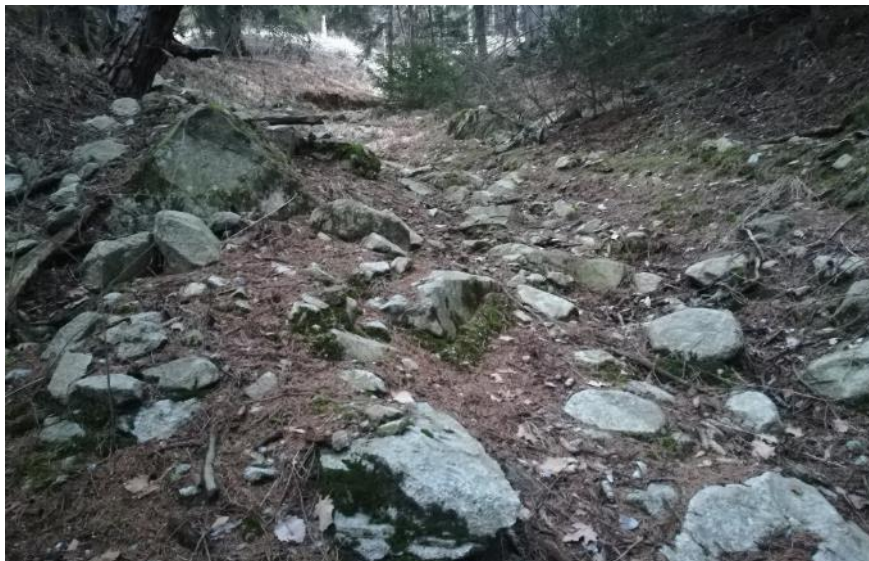
Foto 49: Il detrito di versante che ricopre a chiazze il substrato roccioso lungo il corso del rio effimero K.1.

In asse al rio K.1 il substrato affiorante è localmente ricoperto da detrito di versante (Foto 49) ed altri blocchi mobilizzabili; si tratta di materiali prodotti dal disfacimento dell'ammasso roccioso che pervengono lungo il corso del rio trasportati a valle dalla gravità per poi essere rimaneggiati dalle piene in occasione delle intense precipitazioni.

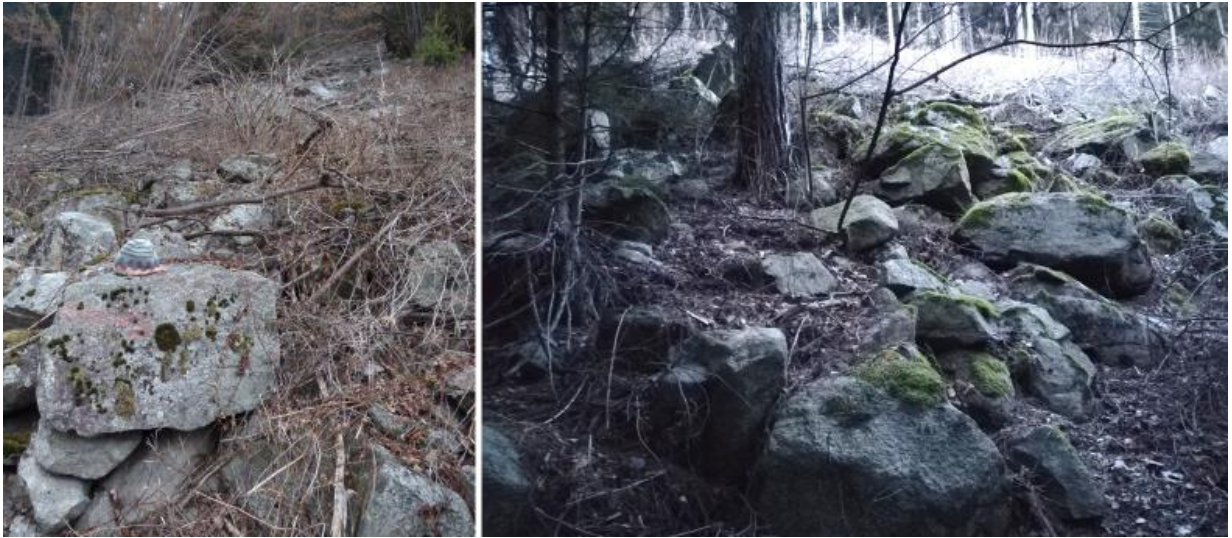
Foto 50: Il deposito a grossi blocchi ad est del rio K.1. Sulla sinistra fotografato nella zona del sentiero di monte, sulla destra nel bosco tra pista ciclabile e il sentiero.

A monte della ciclabile, immediatamente ad est dell'incisione del rio K.1, è presente un deposito a grossi blocchi (con diametro equivalente superiore a 0,5 m) riconducibile a processi di crollo avvenuti alle quote superiori (Foto 50).

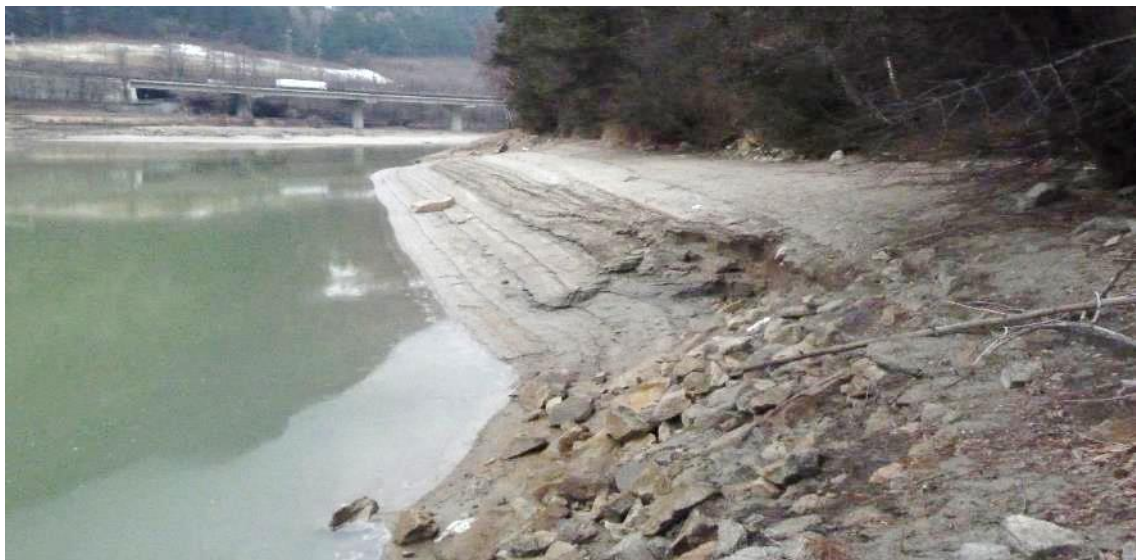
Foto 51: La "spiaggetta" in limo e sabbia presente tra il rio K.2, K.3 e K.4.

A valle di quest'ultimo deposito, sulle rive del lago, in una superficie semi pianeggiante periodicamente sommersa, compaiono nuovamente limo e sabbia, attualmente in deposizione, che danno luogo a una "spiaggetta" (Foto 51).

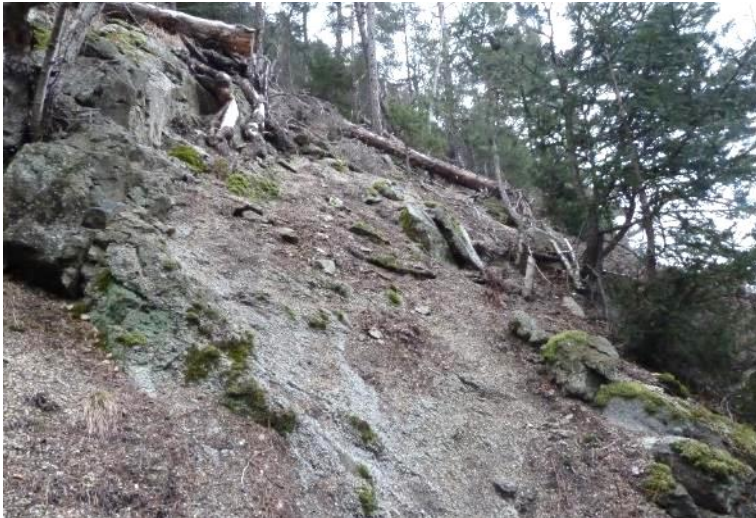
Foto 52: L'area soggetta a crolli e ribaltamenti ( $\varnothing = 0,5 \div 2$  m) presente nella zona a monte della ciclabile compresa tra i rii effimeri K.2 e K.5.

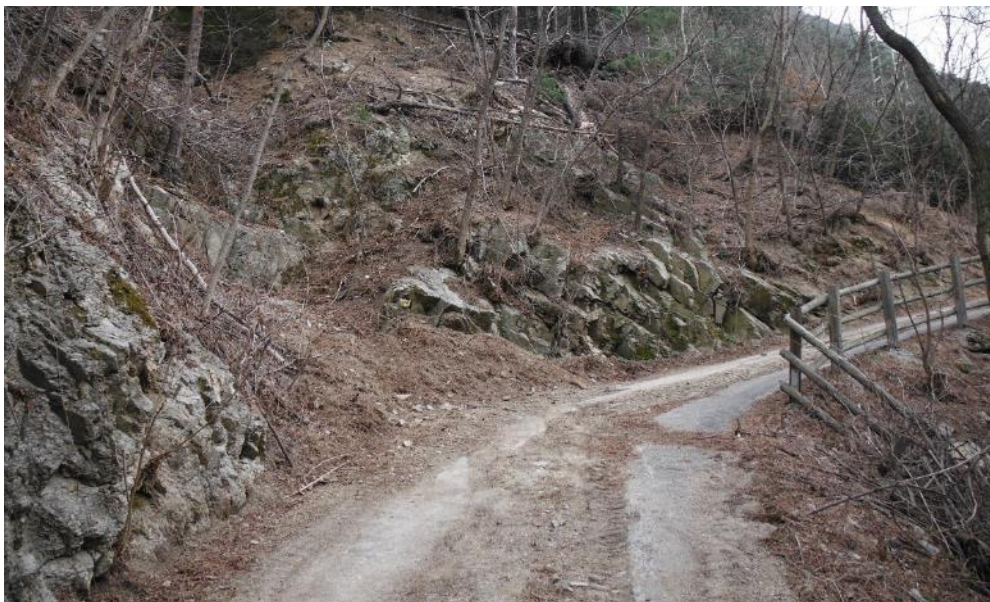
Foto 53: L'area soggetta a crolli e ribaltamenti ( $\varnothing < 0,5$  m) in corrispondenza dell'attraversamento del rio K.5. Anche qui l'alterazione dell'ammasso appare molto spinta.

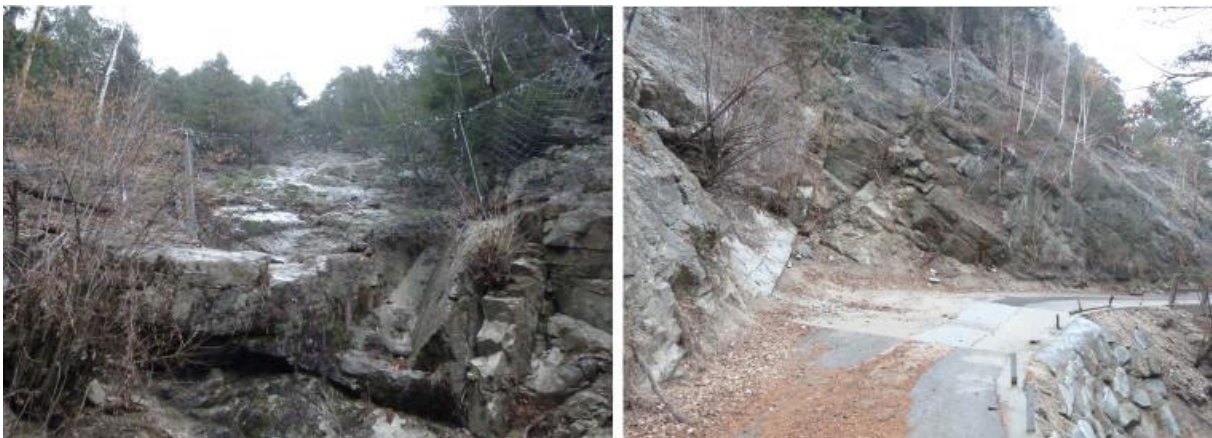
Foto 54: La barriera paramassi (sulla sinistra) e la scogliera (destra) in corrispondenza dell'attraversamento del rio effimero K.6.

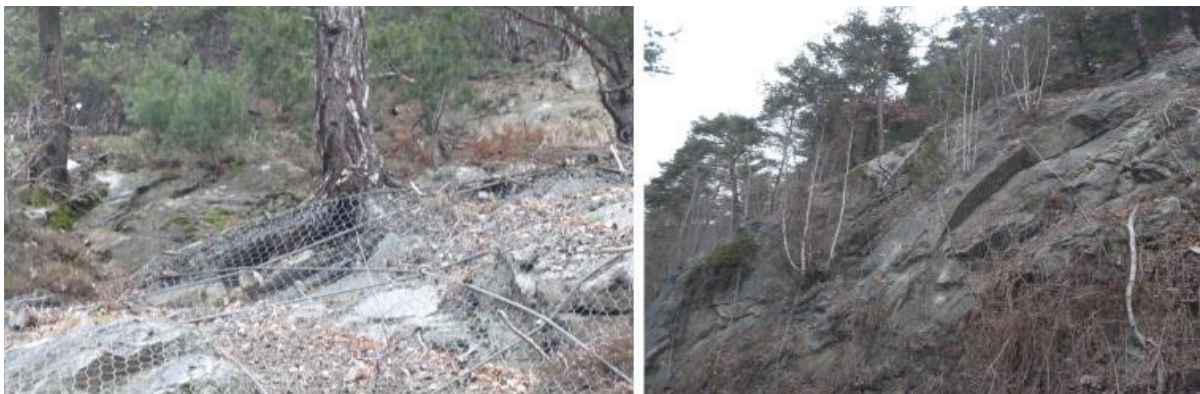
Foto 55: La rete in aderenza ad est del rio K.6. Sulla sinistra un dettaglio della sua parte superiore, sulla destra una vista generale.

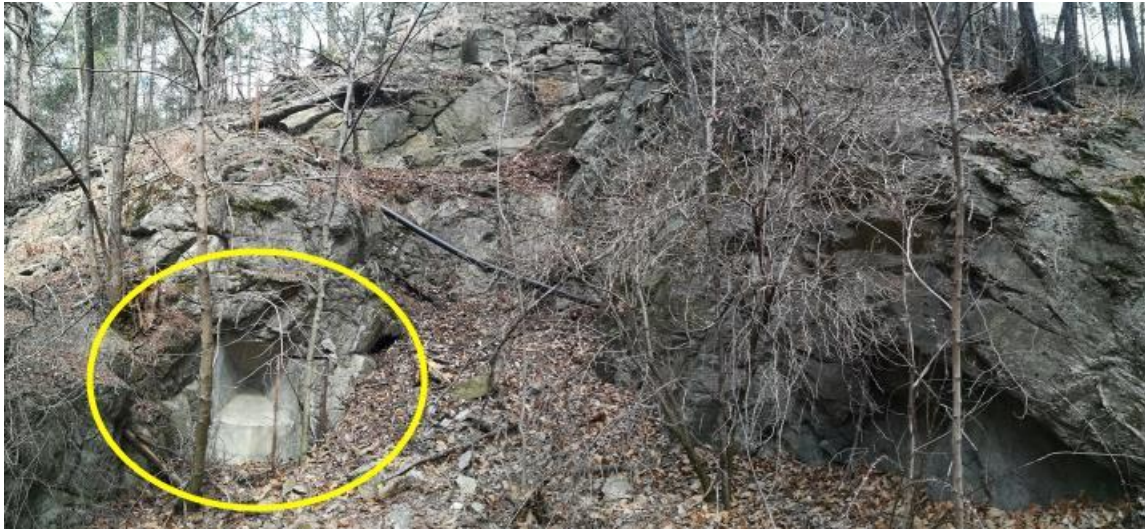
Foto 56: Una feritoia (evidenziata in giallo) del bunker n°1 per la cui realizzazione è stato effettuato lo sbancamento che ha messo a luce un'area soggetta a crolli e ribaltamenti ( $\varnothing = 0,5 \div 2$  m).

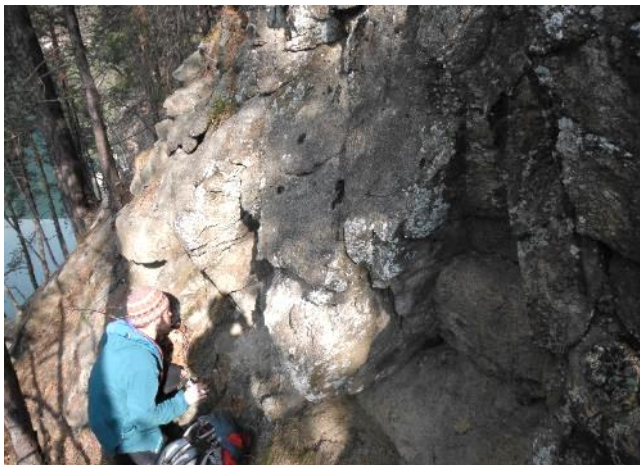
Foto 57: L'area soggetta a crolli e ribaltamenti ( $\varnothing = 0,5 \div 2$  m) a valle della ciclabile tra il rio K.6 e il K.7.5.

Il versante soprastante costituisce infatti un'area soggetta a crolli e ribaltamenti con blocchi di diametro equivalente compreso tra gli 0,5 e i 2 m. Il dissesto si estende anche localmente verso valle, in corrispondenza dell'affioramento messo a nudo con lo sbancamento effettuato per la realizzazione di una feritoia del bunker n°1 (Foto 56), e più a valle, tra il rio K.6 e il K.7.5 (Foto 57).

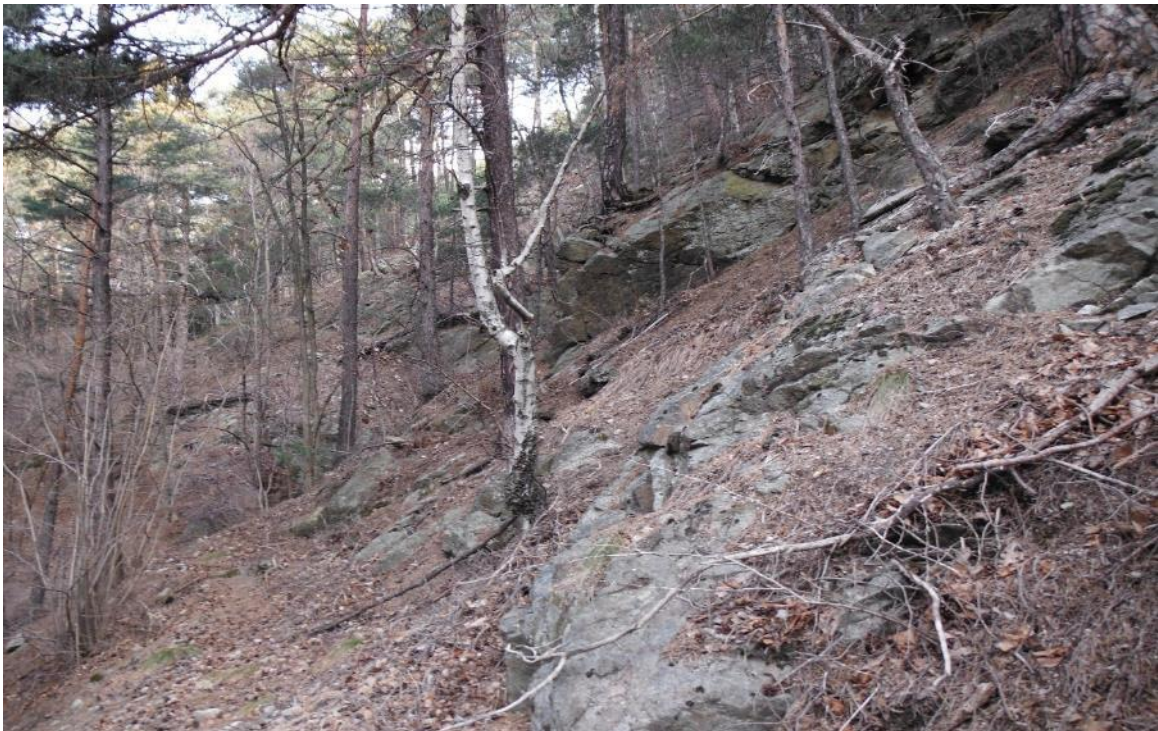
Foto 58: L'aspetto del versante in orografica sinistra nei pressi del limite orientale dell'area di studio. L'ammasso affiorante o sub-affiorante genera superfici a franapoggio, parzialmente ricoperte da limitati spessori di detrito di versante.

In generale il versante ad est del rio K.4, sino al limite dell'area indagata, vede una diffusa presenza di substrato affiorante o sub-affiorante, obliterato dal detrito di versante che lo ricopre con spessori apparentemente contenuti (Foto 58).

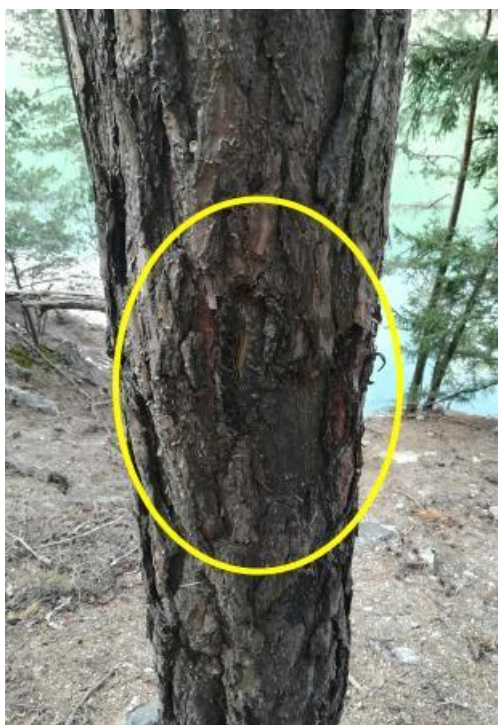
Foto 59: Segni di impatto su un pino a valle della pista ciclabile, nella zona compresa tra il rio K.6 e il K.7.5

L'ammasso roccioso, a luoghi anche intensamente fratturato ed alterato, presenta localmente segni di dissesti i cui prodotti (detrito di versante, blocchi mobilizzabili, segni di impatto) si rinvencono diffusamente su tutto il pendio (Foto 59).

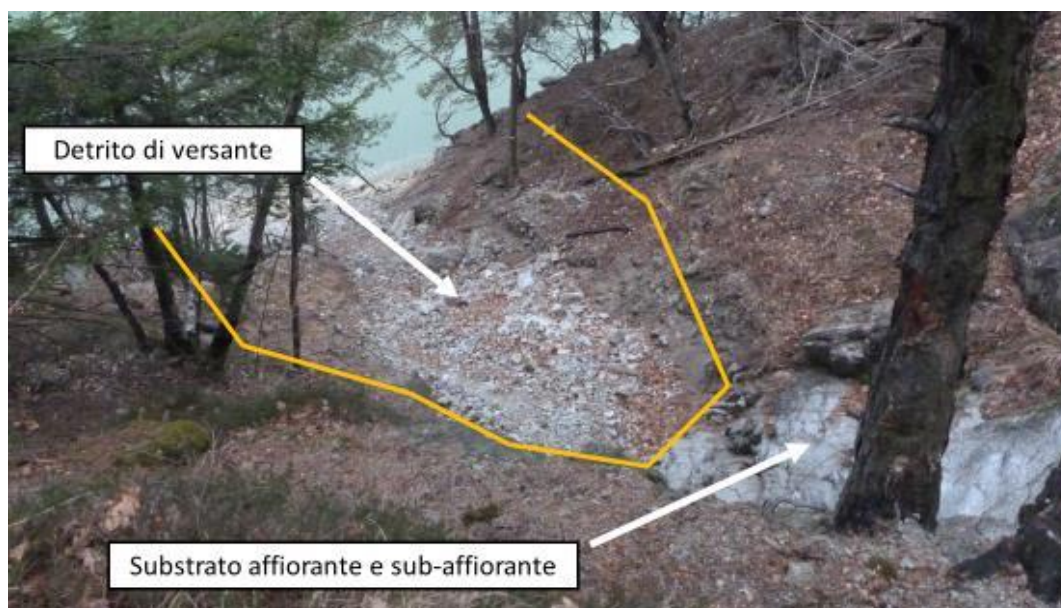
Foto 60: Il punto di immissione del rio K.7.5 all'interno del lago. Il detrito mobilizzato si deposita al piede laddove cala la pendenza.

Detrito e singoli blocchi possono rotolare sopra e/o scivolare sulle vistose superfici a franapoggio per poi convergere all'interno degli impluvi dei rii effimeri, dove, in occasione delle precipitazioni intense, vengono periodicamente presi in carico dalle piene che li trasportano e depositano alla base del versante in corrispondenza dell'uscita a valle dei rii (Foto 60).

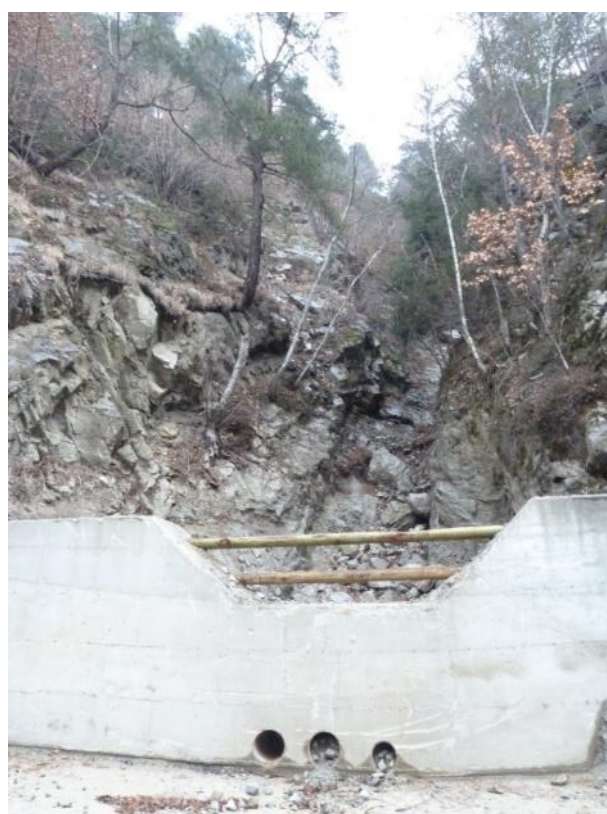
Foto 61: Il rio B.7 completamente asciutto e la relativa briglia, svuotata dal detrito che a maggio 2017 la ricopriva totalmente.

Al momento del rilevamento si presentavano completamente asciutti (Foto 15, Foto 17 e Foto 61), ma, anche secondo la documentazione reperita di eventi pregressi, in occasione di eventi meteorici straordinari possono riattivarsi e trasportare a valle anche grandi quantità di materiale detritico.

L'unica opera di regimazione individuata è rappresentata da una briglia in calcestruzzo lungo il corso del K.7 (Foto 16 e Foto 61) localizzata a monte della vecchia pista ciclabile, mentre a valle di quest'ultima, lungo alcune linee d'impluvio, sono presenti scogliere cementate a protezione del ciglio della pista dall'erosione.

A protezione della pista ciclabile da eventi di crollo e debris flow, alla confluenza dei rii K.7.5 e B.7, è stata costruita, subito a monte del tracciato, la briglia, già citata nel paragrafo 6.4, atta a trattenere parte dei materiali trasportati e a ridurre l'energia del flusso (Foto 16 e Foto 61).

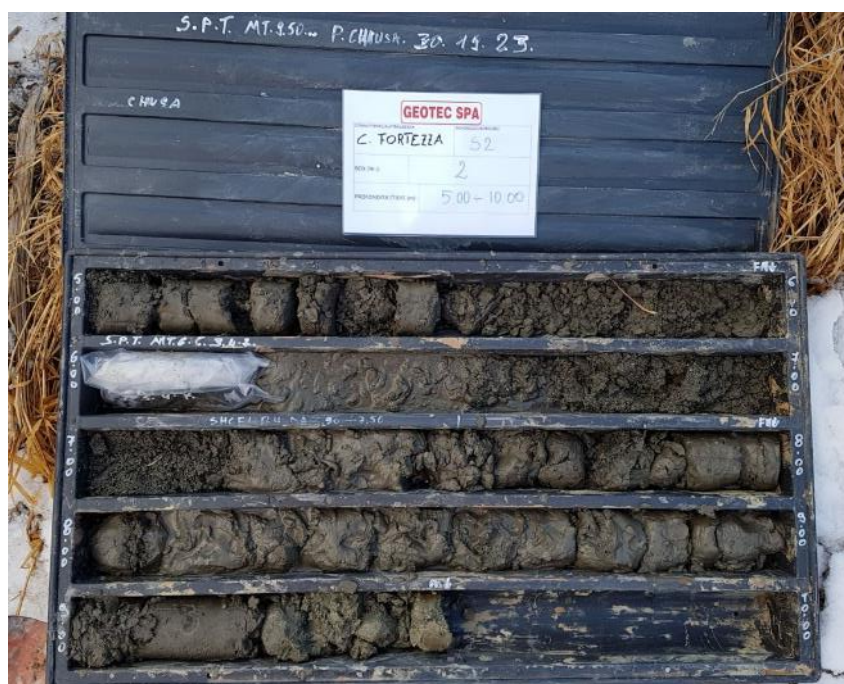
Foto 62: La cassetta relativa ai 5 - 10 m di profondità dove sono stati carotati i depositi lacustri attuali della UG 1.

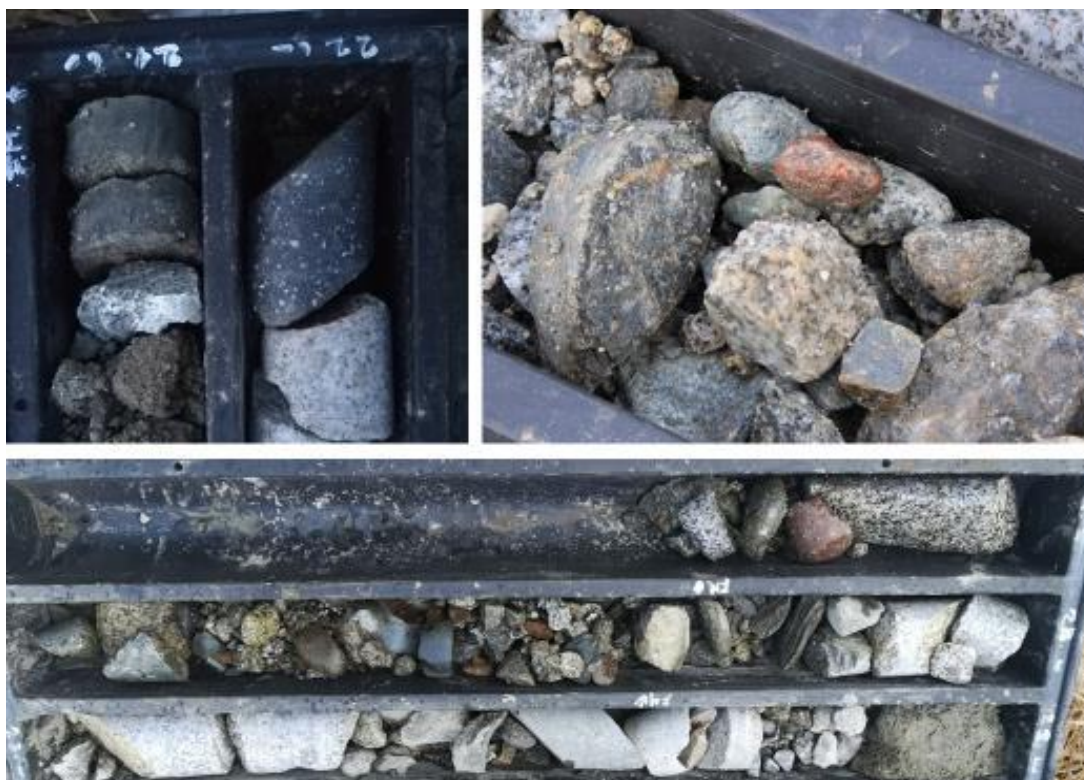
Foto 63: Dettagli del deposito di debris flow con intercalazioni di deposito alluvionale/torrentizio carotati nei sondaggi S2 e S3.
