Technischer Bericht

Kraftwerk:

Kraftwerk Pragis Kraft (GD/7560)

Erstellt am:	16.10.2019
Erstellt von:	Ing. Armin Kager
Version:	0 (Erstausgabe)

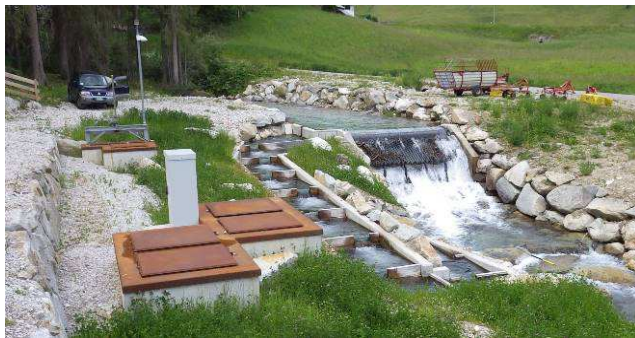
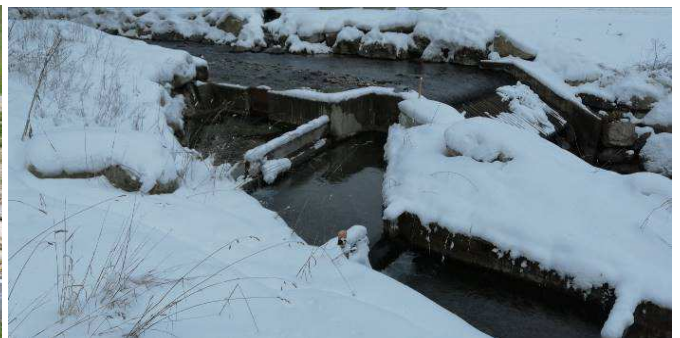
Blick auf Wasserfassung (links) und Wehrfeld (rechts)

Die Wasserfassung besteht aus einem ca. 5,60 m breiten Überfallwehr mit Grob- und darunterliegendem Coandarechen, einem Querkanal und einer Zuleitung aus GFK-Rohren (DN 1.500), welche das Wasser in das Entsanderbauwerk leitet, das sich wenig unterhalb der Wasserfassung, auf der orographisch rechten Seite des Baches befindet. Am Beginn der Entsanderkammer befindet sich ein Einlaufschütz, welches dem Verschließen der Anlage bei Inspektionsarbeiten dient.

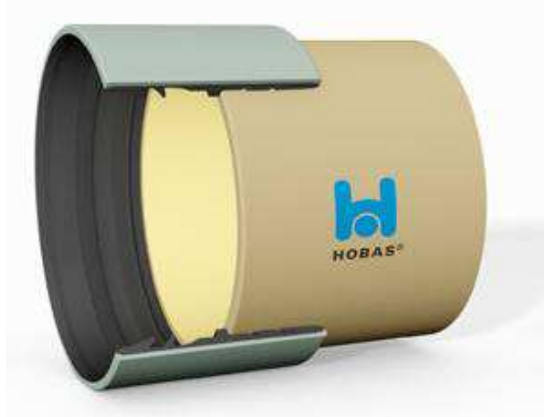
Kupplung zwischen zwei GFK-Rohren (links) sowie Eindrücke zu den Verlegearbeiten (rechts)

Die einzelnen Rohrschüsse des GFK-Leitungsabschnittes wurden mittels werkseitig montierter FWC-Kupplungen, bestehend aus einem GFK-Körper und einem vollflächigen Gummiprofil (EPDM) miteinander verbunden. Entlang der Druckrohrtrasse wurden keine Verankerungsblöcke errichtet.

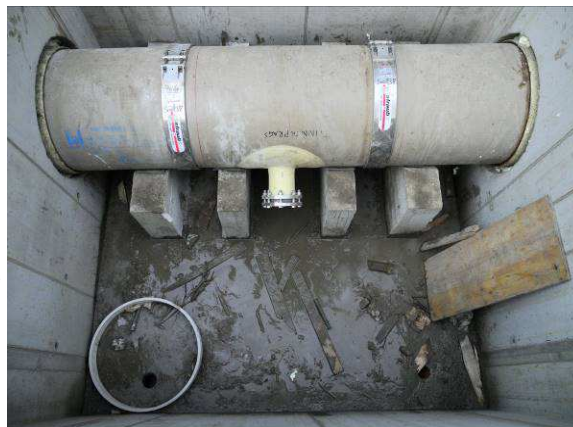
Regelquerschnitt (links) und Schachtbauwerk mit Abgang zur Entleerung der Leitung (rechts)

Längs der Leitungsstrasse wurden keine Einstiegsöffnungen vorgesehen. Auf ca. halber Strecke wurde ein Schachtbauwerk errichtet, in welchem ein Abgang zur Entleerung der Leitung in den naheliegenden Pragerbach ausgeführt wurde. Die Rohrgräben wurden gemäß gültigen Normen ausgehoben, mit einer Rohrbettung mit kornmäßig abgestuftem Material versehen und fachgerecht verdichtet. Nach Einbringung und Verbindung der Rohrschüsse wurde schließlich die Leitungszone mit Material derselben Eigenschaften verfüllt und schichtenweise verdichtet. Der Verdichtungsgrad von Bettung und Leitungszone wurde dabei gemäß Normen und Vorgaben des Rohrlieferanten von der Bauleitung bestimmt. Schließlich wurde mit schichtenweise verdichtetem Aushubmaterial wiederverfüllt und die ursprüngliche Oberflächengestaltung wiederhergestellt.

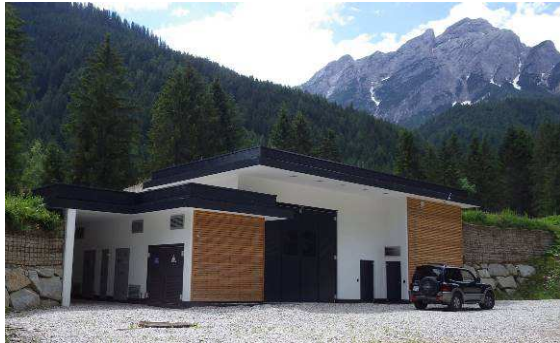
Krafthaus - Eingang zum Maschinenraum

Das Krafthaus befindet sich an der orografisch rechten Seite des Pragerbaches auf der B.P. 580 der K.G. Prags (ca. 1.231,00 m ü.d.M.). Es wurde als teilweise in den Hang gebautes Gebäude konzipiert. Die Abmessungen L x B x H betragen etwa 18,50 x 11,35 x ca. 7,00 m, die Gesamtkubatur beläuft sich auf ca. 1.450 m³.

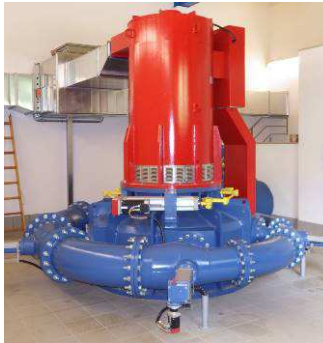
Pelton turbine/Generator

Im Maschinenraum sind die Zuleitungen zur Turbine, die Absperrklappe mit Fallgewicht, die Pelton turbine mit vertikaler Achse und der Generator angeordnet. Zusätzliche Räume des Gebäudes sind der Traforaum, ein Raum für die notwendigen Schalt- und Mittelspannungsanlagen, ein Messraum, ein Raum für die Übergabe ans örtliche Verteilernetz, eine Steuerwarte, ein Besprechungsraum und eine Toilette. Über eine Einstiegsöffnung in einem dafür vorgesehenen Raum kann bei Bedarf in die Rohrleitung eingestiegen werden. Einige Bereiche des Krafthauses sind mit Grundabläßen ausgestattet worden.

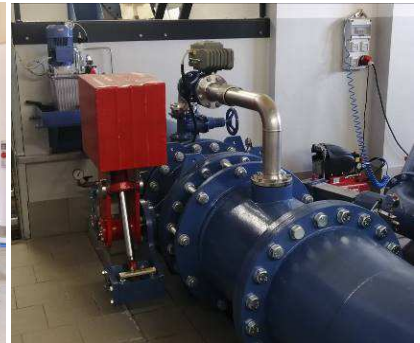
Absperrklappe

Im Krafthaus, unmittelbar vor der Pelton-turbine (Regelung über fünf Düsen), befindet sich eine Absperrklappe, welche eine Schließzeit von ca. 30 s aufweist und mit einem Fallgewicht für das automatische Schließen bei Ausfall bzw. Stillstand der Anlage ausgerüstet ist. Das Öffnen der Klappe (PN16, DN600) erfolgt über das unmittelbar neben der Klappe angeordnete Hydraulikaggregat, der Antrieb der Düsen und der Strahlableiter an den Pelton-turbinen erfolgt hingegen elektrisch. Auch hier wurde ein Bypass für das fachgerechte Entleeren der Leitung ausgeführt. Das Krafthaus ist mit einem Notknopf, einem Leckagesensor und einem Grundablass ausgestattet. Bei Notabschaltungen, ausgelöst durch den Notknopf oder durch die Schutzeinrichtungen, wird die Maschine sofort abgeschaltet und vom Netz getrennt.

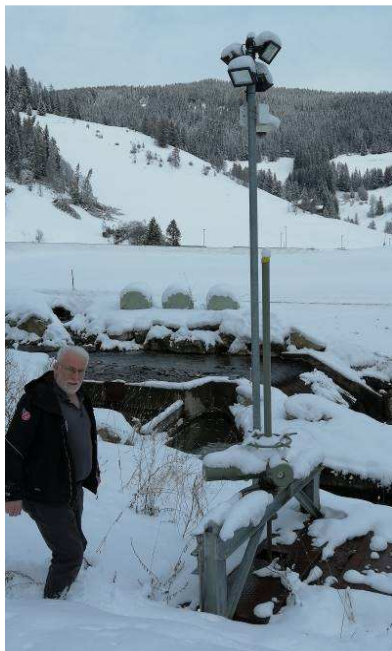
Einlaufschütz

An der Wasserfassung am Pragserbach wurde an der orographisch rechten Seite des Wehrs ein Einlaufschütz vorgesehen, welches bei Außerbetriebnahme des Kraftwerks gewährleistet, dass kein Wasser in die Entsanderkammer gelangt. Ist die Anlage in Betrieb, befindet sich das Schütz in hochgezogenem Zustand; bei Außerbetriebnahme oder Abriegelung der Anlage wird es mittels eines Elektromotors direkt über die Steuerung der Anlage oder über den Notknopf in der Schieberkammer geschlossen.

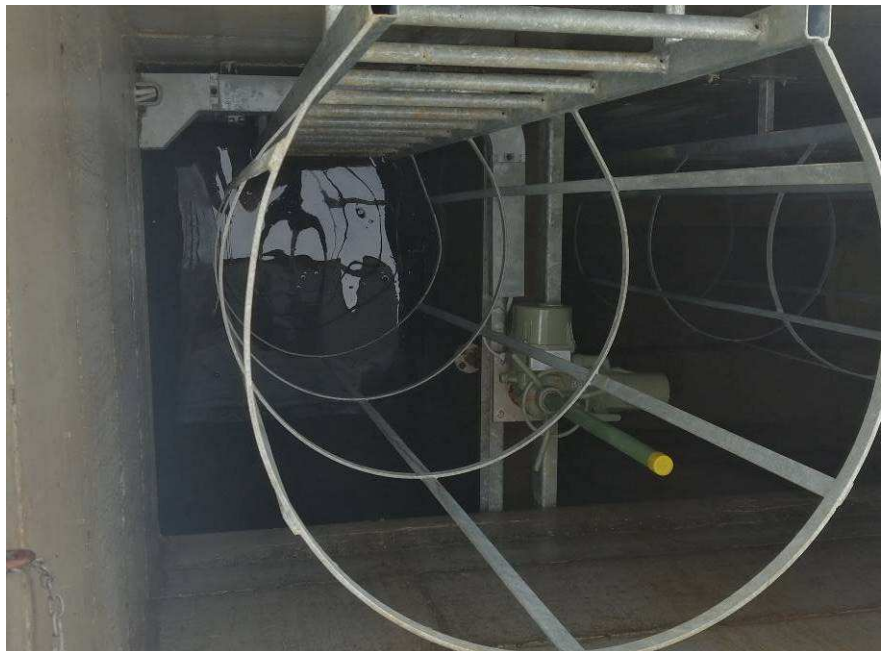
Spülschütz (über Einstiegsöffnungen erreichbar)

Frontal am Ende der Entsanderkammer befindet sich das Spülschütz, welches zum Spülen der Zuleitung und der Entsanderkammer verwendet wird. Während der Spülvorgänge, welche in der Regel nach Unwettern bzw. Stunden mit hohen Niederschlägen durchgeführt werden, wird dieses hochgezogen, in Normalfall, also während des Betriebes der Anlage, befindet es sich in geschlossenem Zustand. Die Auslösung des Öffnungsvorganges kann händisch oder automatisch erfolgen. Als Antrieb dient der sich direkt am Schütz

befindliche Elektromotor. Das Wasser wird beim Spülen über eine Rohrleitung (GFK-Rohr, DN 800) in den Pragserbach zurückgegeben.
