### VERIFICA GENERALE

**PONTE SULLA S.S. 12 – km 512+890**

**PROVINCIA DI BOLZANO**

**Prove nr. 1782/AA**

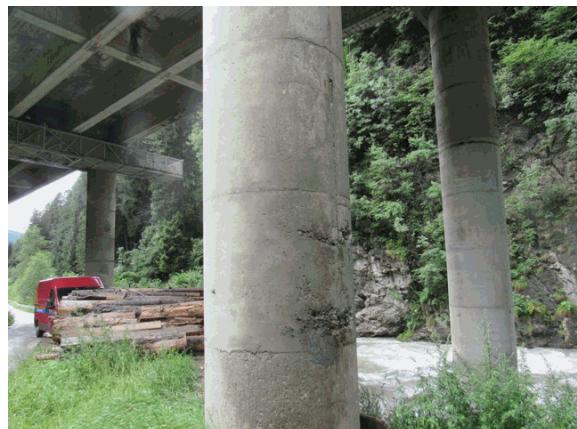
**Foto 18:** in alcune zone sparse, in particolare sulle facciate laterali dei pilastri esterni si nota il dilavamento del calcestruzzo.

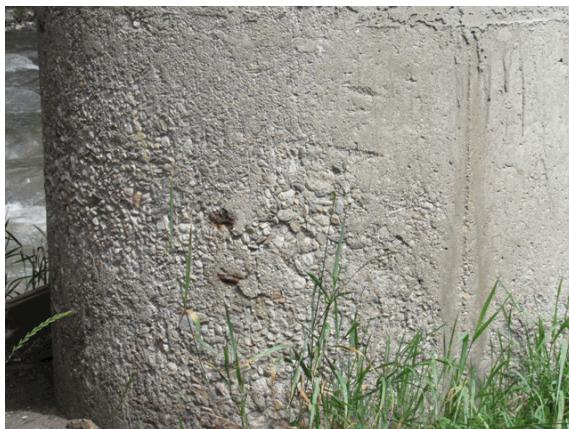
**Foto 19:** in alcuni punti su tutti i pilastri sono presenti dei vespai con inerte in vista.

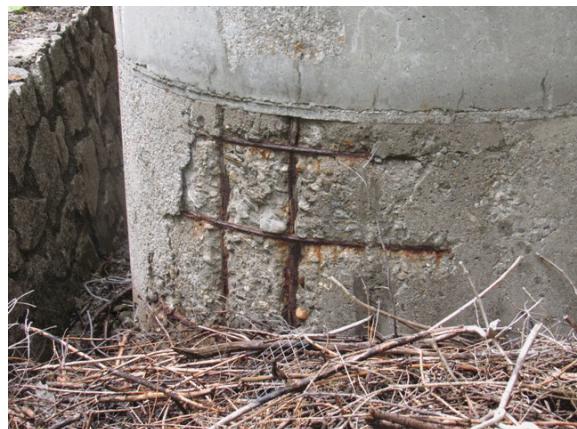
**Foto 20:** in qualche zona alla base e più raramente in sommità di tutti i pilastri delle pile il copriferro risulta distaccato.

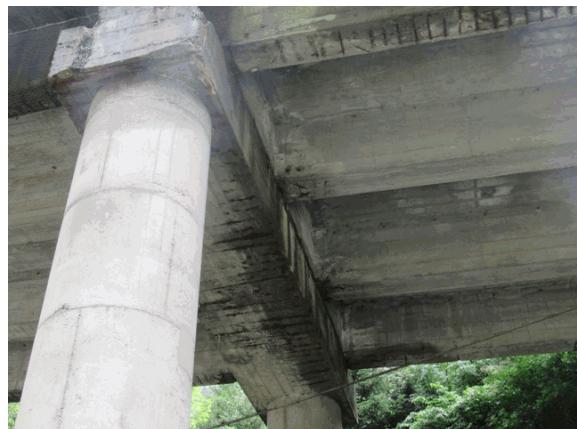
**Foto 26:** in ampie zone dei pulvini si osserva il dilavamento del calcestruzzo per fuoriuscita di acqua dalla zona dei giunti.

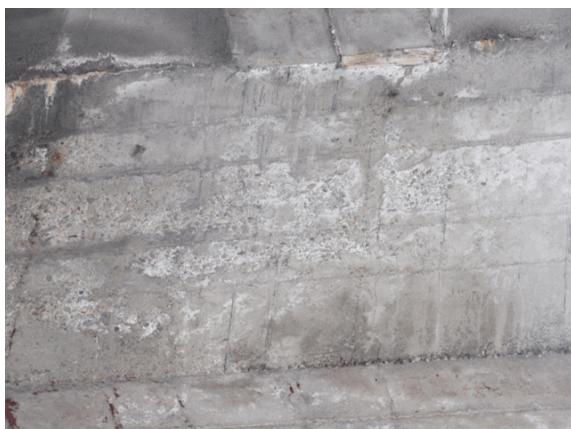
**Foto 27:** in poche zone dei pulvini si rileva la presenza di vespai di lieve entità.

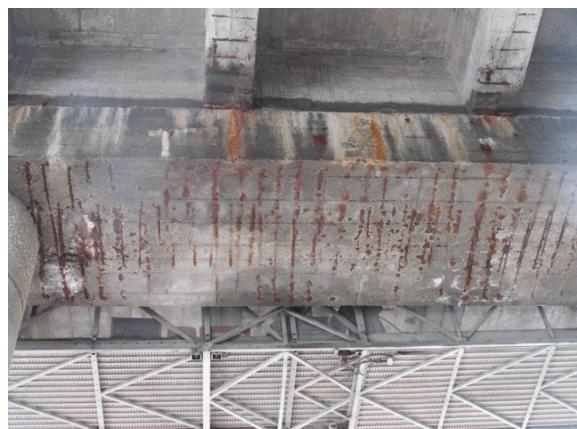
**Foto 28:** su tutta la superficie dei pulvini, in particolare all'intradosso si osserva il distacco del copriferro.

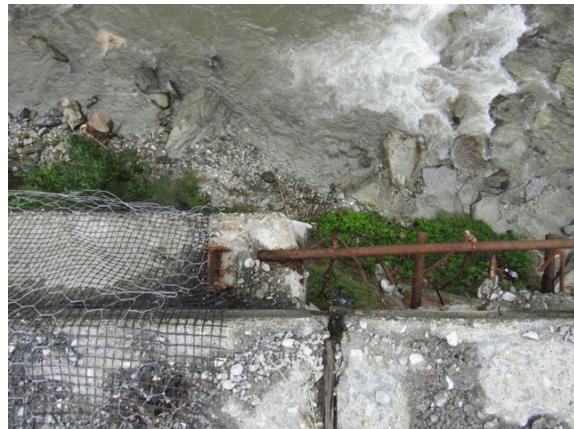
**Foto 32:** tutte le scossaline risultano assenti.

<p><b>NC 2</b></p> <p>Foto 32: tutte le scossaline risultano assenti.</p>

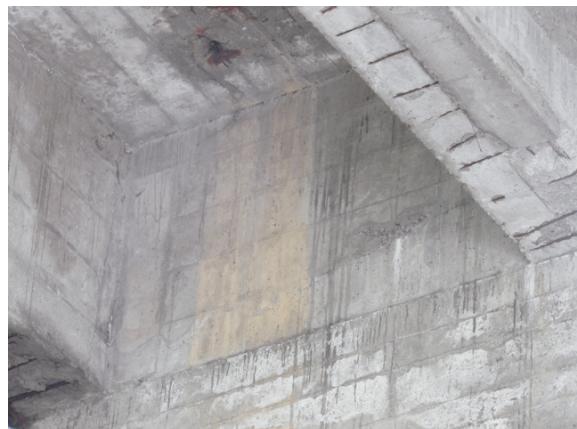
**Foto 42:** in diverse zone sui traversi in particolare su quelli posti sotto i giunti e in corrispondenza degli scarichi della soletta il calcestruzzo si presenta dilavato.

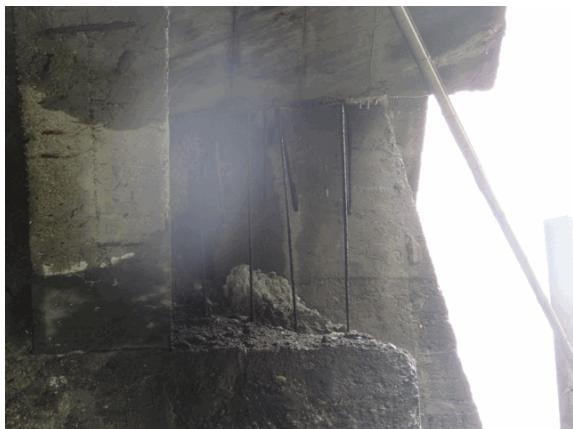
**Foto 43:** i traversi posti sotto i giunti risultano ammalorati in diverse zone, in particolare una porzione del I traverso da monte a sinistra risulta completamente mancante.

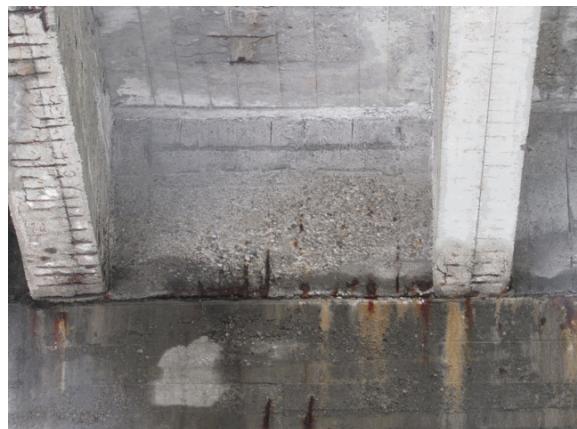
**Foto 44:** su buona parte dei traversi sono presenti dei vespai di tipo superficiale.

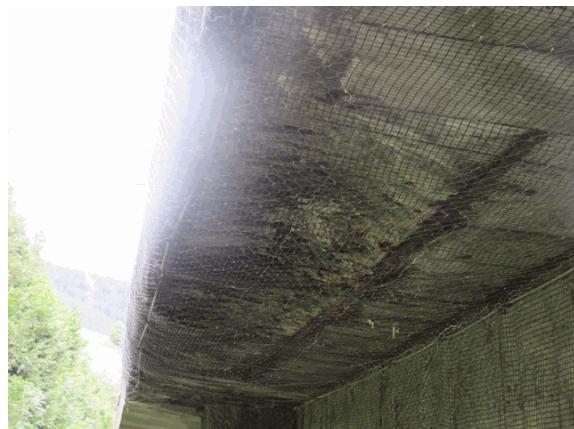
**Foto 49:** sulle facciate laterali e lungo una fascia all'intradosso degli sbalzi laterali della soletta si riscontra il dilavamento del calcestruzzo.

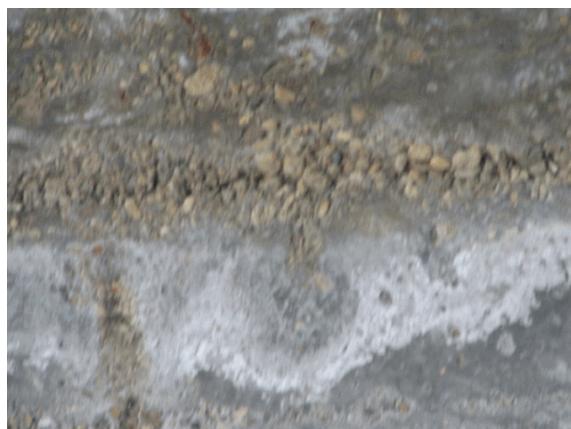
**Foto 50:** in alcuni punti intradossali delle solette sono visibili vespai con inerte in vista.

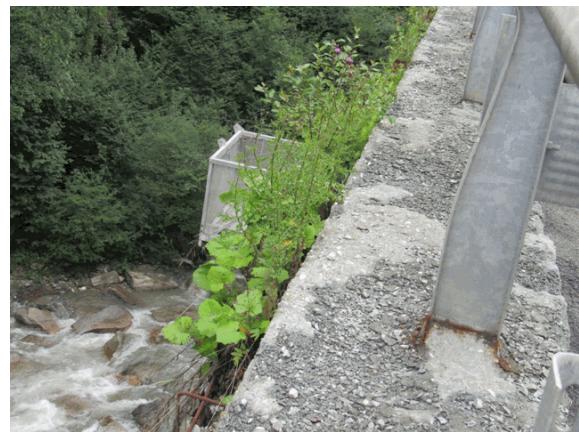
**Foto 55:** in corrispondenza del bordo sinistro della IV campata da monte ove si osservano notevoli porzioni di soletta distaccata si rileva la crescita di vegetazione.

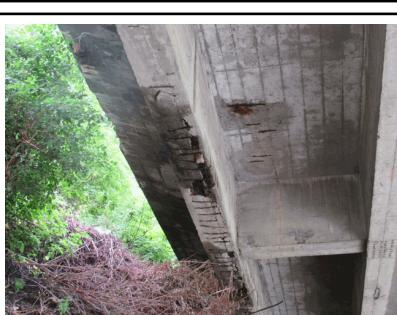
<p><b>NC 3</b></p> <p>Foto 36: in ampie zone sulle travi, in particolare su quelle di bordo si rileva il distacco del copriferro con pericolo di caduta di porzioni di calcestruzzo sulla strada sottostante, il fenomeno è meno marcato sulle travi centrali.</p>

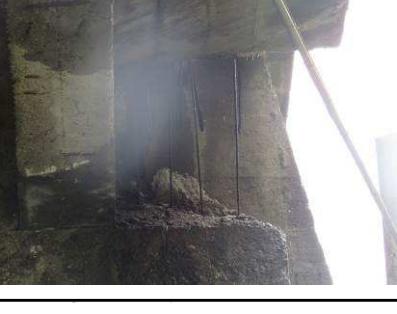
<p><b>NC 6</b></p> <p>Foto 42 e 43: in diverse zone sui traversi in particolare su quelli posti sotto i giunti e in corrispondenza degli scarichi della soletta il calcestruzzo si presenta dilavato.</p>

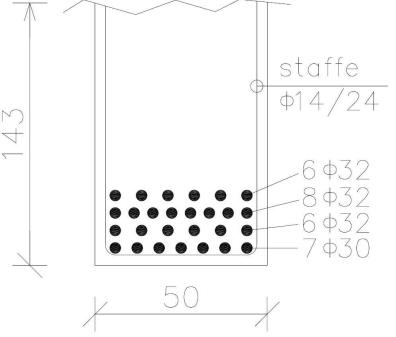
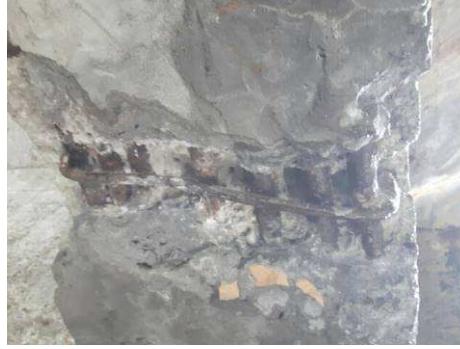
**SC 2 – IV trave da destra all'appoggio**

<b>Armatura – Barre lisce</b>	<b>Copriferro [mm]</b>
Trasversale	Staffe Ø14 mm / 24 cm

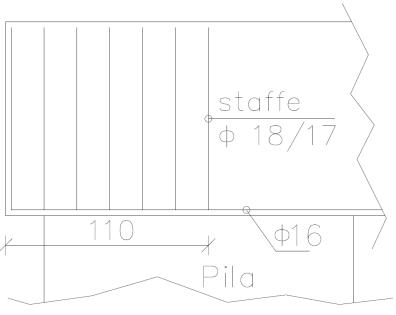
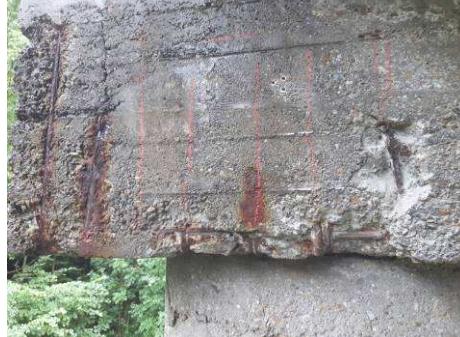
**SC 3 – Facciata di valle del pulvino verso destra**

<b>Armatura – Barre lisce</b>	<b>Copriferro [mm]</b>
Trasversale	Staffe Ø18 mm / 17 cm

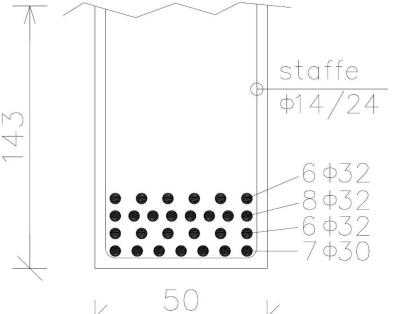
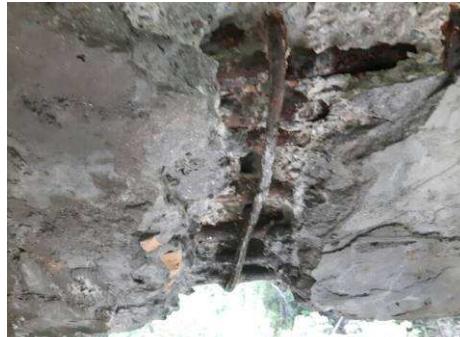
**SC 4 – IV trave da destra a 90 cm dall'appoggio**

<b>Armatura – Barre lisce</b>	<b>Copriferro [mm]</b>
Trasversale	Staffe Ø14 mm / 24 cm

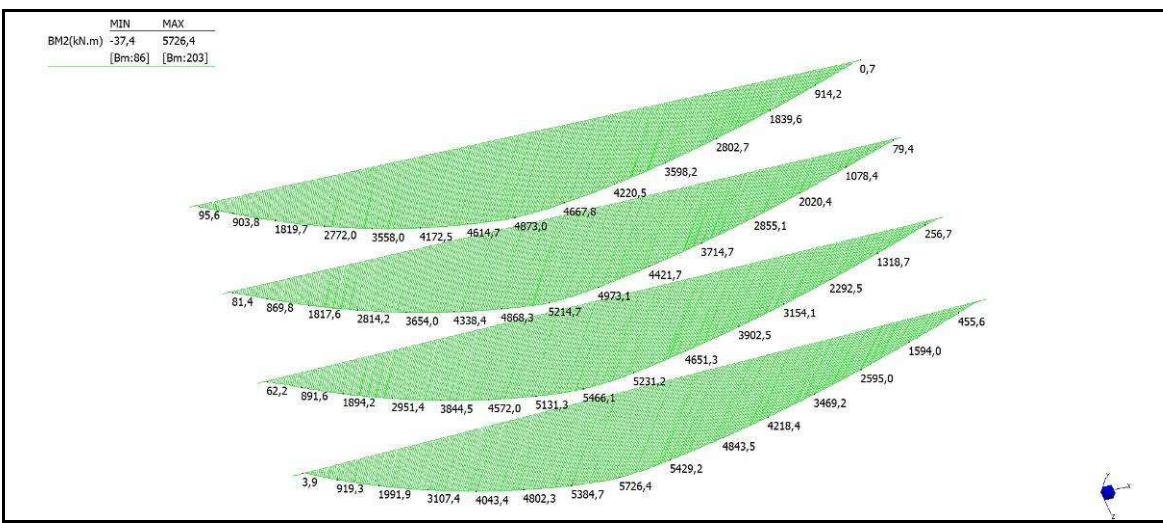
La verifica per i carichi di I categoria è risultata non soddisfatta alla massima azione flettente in mezzeria della trave di bordo: si è quindi proceduto a disporre sul modello agli elementi finiti i carichi previsti per un ponte di II categoria, per il quale si devono considerare sulla corsia n.1 un carico asse Q<sub>1k</sub> = 240 kN ed un carico distribuito q<sub>ik</sub> = 7,20 kN/m<sup>2</sup>; le altre corsie rimangono invariate.

M <sub>Rd</sub> – Resistente	M <sub>Ed</sub> – Sollecitante	M <sub>Rd</sub> < M <sub>Ed</sub>
5.270 kNm	<b>5.726 kNm</b>	verifica <b>NON</b> soddisfatta
