## **STUDIO DI FATTIBILITÀ**

ristrutturazione della malga "Leadner Alm"

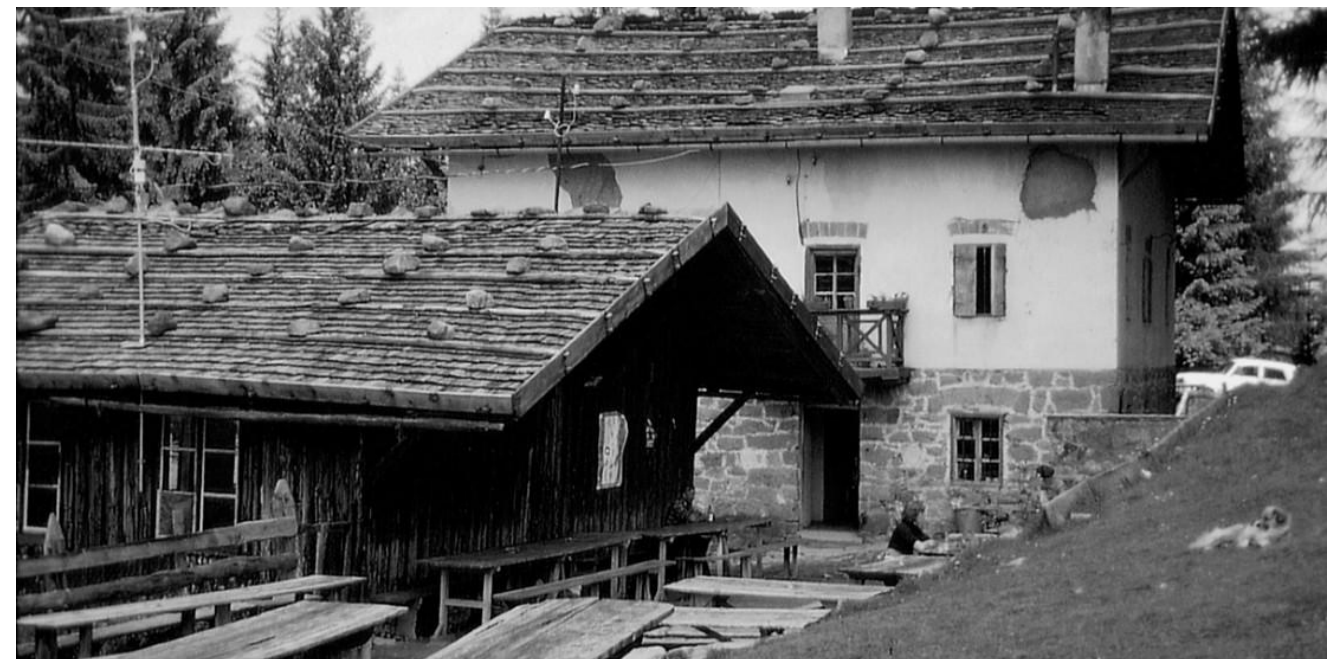
studio  
cronografia della costruzione

Dopo la prima guerra mondiale il piccolo maso veniva demolito e ricostruito come rifugio. Il club alpino italiano CAI gestiva il rifugio sotto il nome "Rifugio Giovanni Berta". Già a quel tempo serviva come punto di partenza per gli escursionisti e alpinisti.

Anche dopo la guerra la malga é stata un posto popolare e frequentato, per questo con il tempo era necessario di risanare ed ampliare l'edificio. Negli anni ottanta é stato fatto l'ultimo ampliamento sul lato nord con i bagni e i magazzini; da quel tempo risultano anche le tettoie nelle immediate vicinanze usati come deposito per la legna e altro materiale necessario.

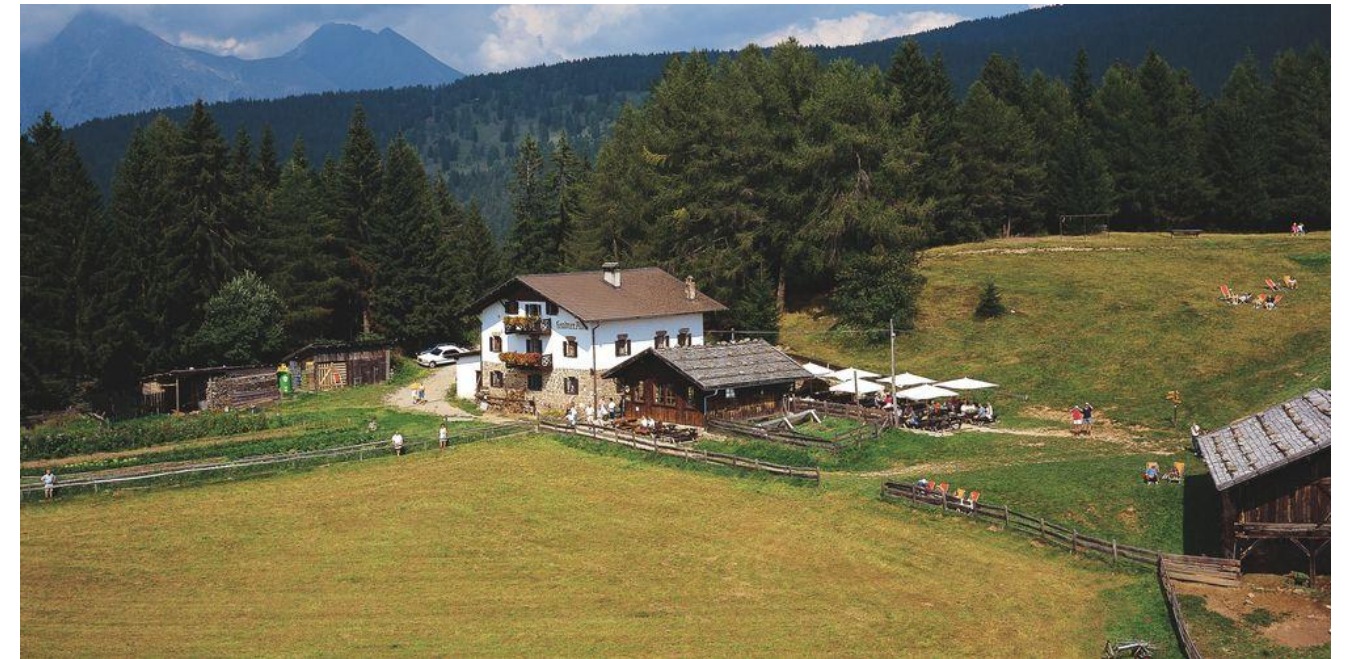
studio  
stato di fatto

Oggi la Leadner Alm si presenta come un insieme di piú edifici.

distaccato, connesso al pendio lato nord  
piano terra: "Stube" sala da pranzo (ca. 40 posti), bar, bagno e cucina  
primo piano: camere per il personale, vani privati  
sottotetto: ripostiglio

posizionato distaccato sul lato sud dell'edificio principale  
costruzione in legno del dopoguerra  
serve come sala da pranzo di scorta (ca. 40 posti)

spazio pavimentato con lastre di pietra sul lato nord del padiglione  
muro di contenimento verso il pendio sul lato nord  
viene usato d'estate e in autunno

servono soprattutto come deposito per la legna per l'inverno

Il fienile è stato completamente ristrutturato poco tempo fa. È stato ricostruito architettonicamente basato sul fienile esistente in costruzione di legno.  
Il fienile serve anche come garage per il gatto delle nevi che serve per la manutenzione della pista da slitta.

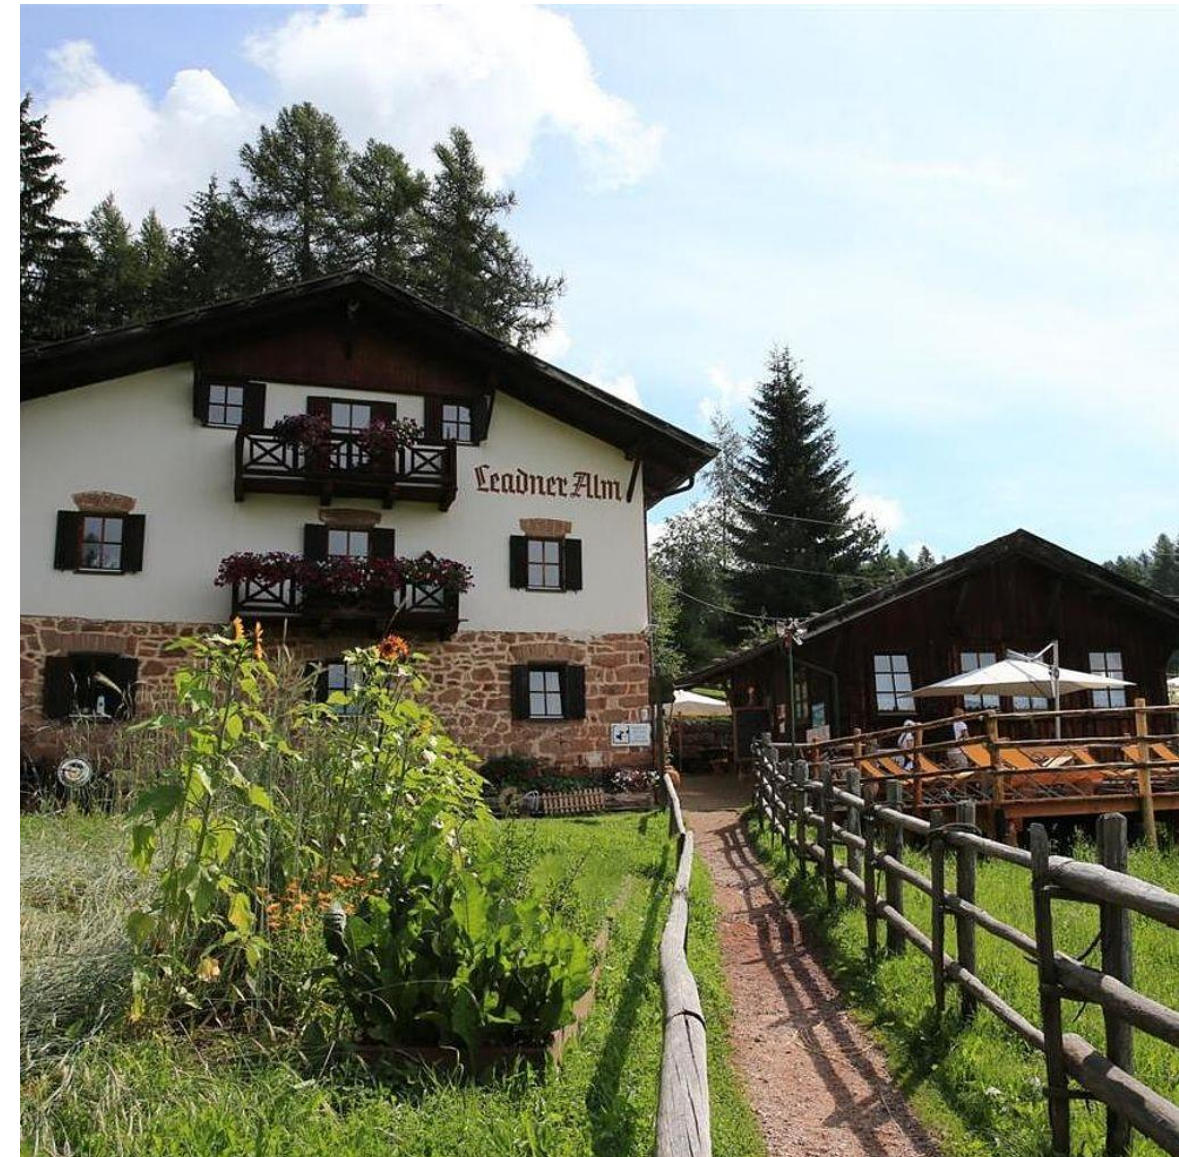
materiali stato di fatto

- i muri perimetrali dell'edificio principale sono costruite in muratura di pietra
- i solai sono fatti con travi di legno
- finestre e porte sono in legno

- il soffitto della "Stube" esistente è rivestito con un soffitto cassette dipinto scuro
- la cucina è stata rinnovata passo per passo negli ultimi anni per rispettare le esigenze igieniche, però sono state fatte solo gli adeguamenti più urgenti.

- l'ampliamento sul lato nord (bagni e magazzini) è una costruzione in mattoni.
- il tetto è ancora nel stato originale e dal punto di vista statico e energetico non corrispondente alle esigenze.

- la muratura in pietra nel primo piano non è intonacata - questo fatto da un carattere rusticale all'edificio.
- il padiglione sul lato nord è costruito in legno. L'edificio non è coibentato.

- la cucina funziona a gas. Il serbatoio è poco distante dall'edificio.
- l'acqua calda viene dai pannelli solari e da un piccolo forno a pellet.
- l'arredamento del bagno è vecchio

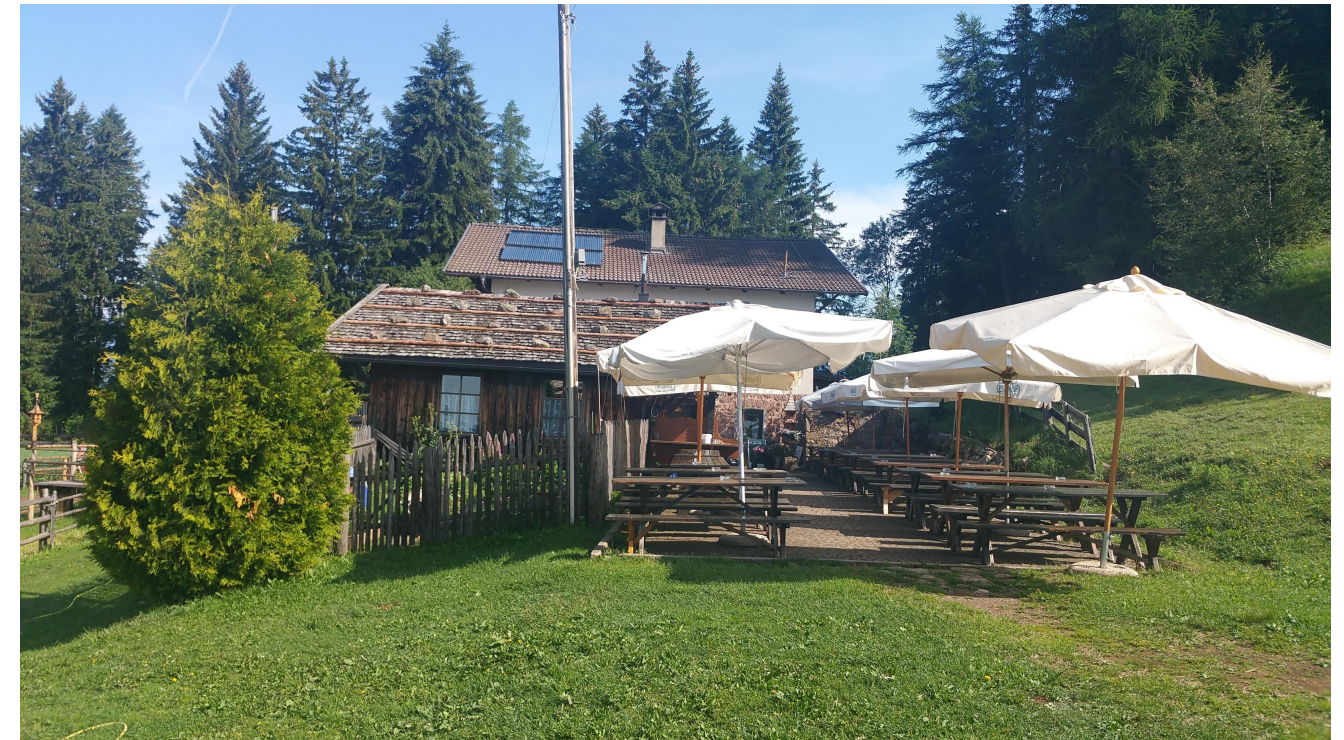
## situazione esistene - esigenze

- la terrazza é posizionata in modo svantaggioso dietro il padiglione in legno
- i bagni sono vecchi e troppo piccoli
- i magazzini sono posizionati male e sono troppo piccoli
- la cucina é troppo piccola e non corrisponde alle esigenze igieniche
- la sala pranzo "Stube" é troppo piccola
- il padiglione é posizionato funzionalmente sfavorevole
- é difficile riscaldare edificio esistente d'inverno (piccola stufa a legno)
- d'inverno non si possono riscaldare le stanze per il personale
- la situazione d'ingresso é svantaggiosa perché l'accesso alla cucina va tramite l'ingresso principale
- se d'inverno nevica forte le travi del tetto si piegano fortemente - sono sottodimensionati
- a volte l'acqua calda non basta per le esigenze

- terrazza ca. 100-120 posti a sedere
- sala da pranzo piú "stube" interna: ca. 100 posti a sedere
- bar con banco
- nuovo reparto cucina con magazzini e celle frigorifere area ca. 130 m<sup>2</sup>
- magazzini
- nuovi impianti sanitari
- vano tecnico
- appartamento aziendale per il gestore: ca. 100 m<sup>2</sup> (3 camere da letto)
- camere per il personale: ca. 3 stanze
- ufficio: ca. 15 m<sup>2</sup>

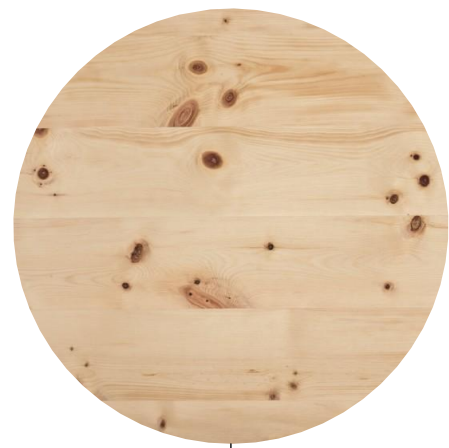
**cirmolo**

"Stube" cassetata nuova  
nell'edificio esistente

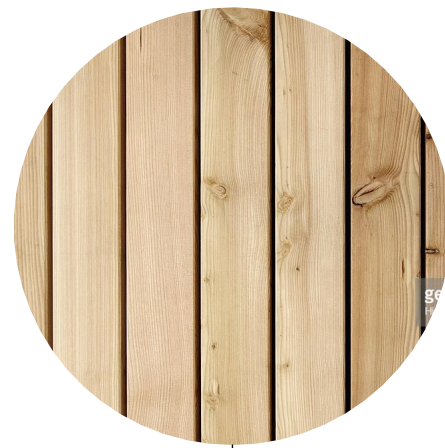
**larice**

rivestimento esterno della nuova  
sala da pranzo e bar

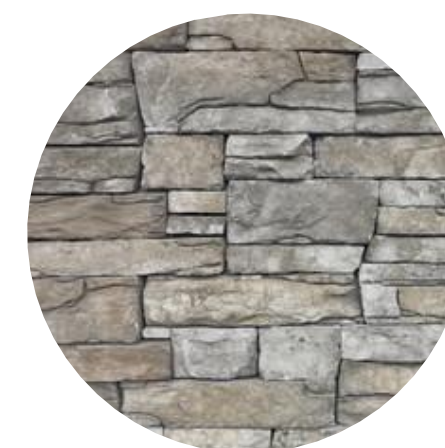
**muro in pietra naturale a vista**

il muro di consolidamento centrale tra  
sala da pranzo e cucina viene eseguito  
in pietra naturale a vista

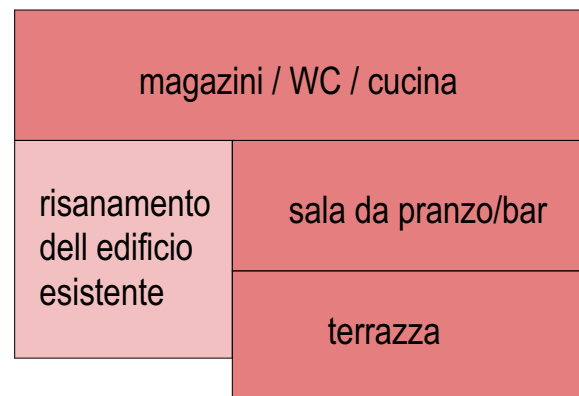
### **solo una fase di costruzione:**

risanamento e costruzione della parte nuova nello stesso periodo

### possibilità 1:

- tutto in una fase - in questo periodo il ristorante rimane chiuso
